# PLAN ESPECIAL DE ORDENACIÓN DEL PARQUE PERIURBANO DE PASACOLA

Anexo II Tomo III – DOCUMENTO AMBIENTAL

Anexo II Tomo III – Análisis de Integración Paisajística

GESPLAN S.A.

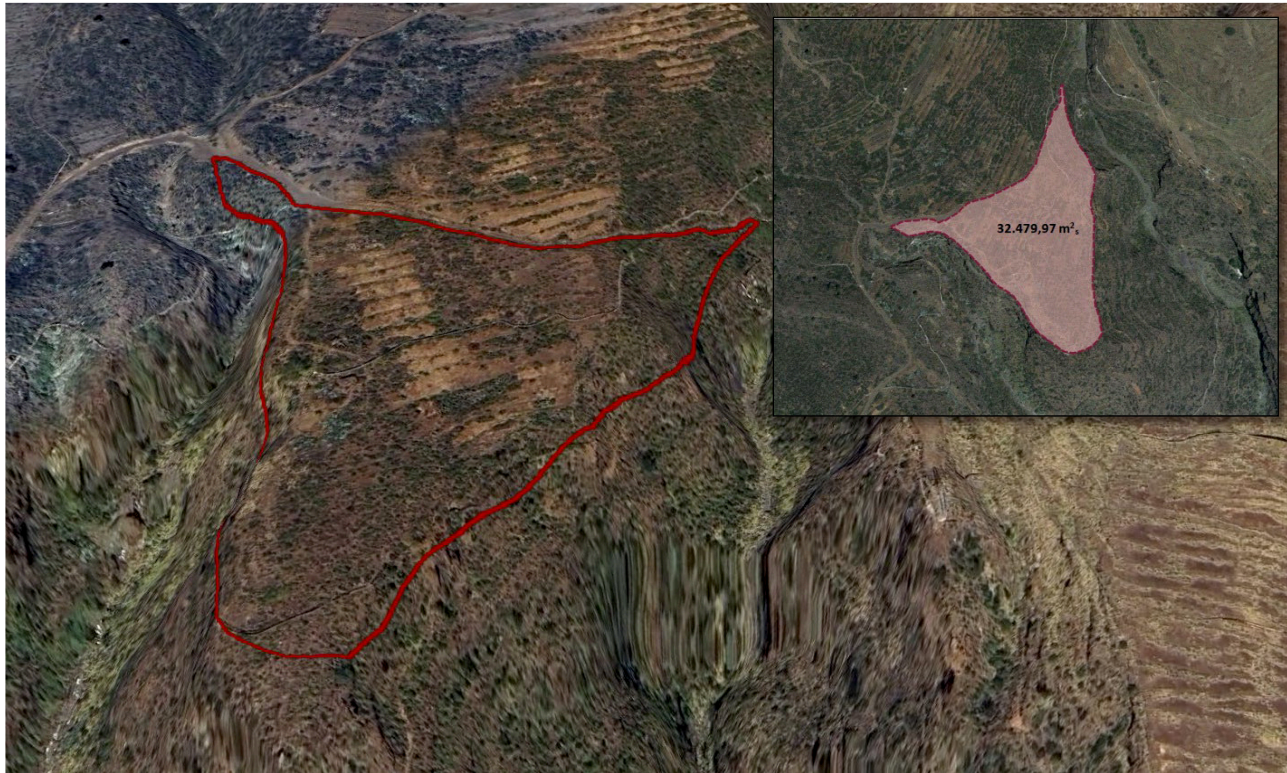
Como resultado de estos ajustes, la superficie total del ámbito del Plan Especial asciende a 32.479,97 m<sup>2</sup>, lo que supone un incremento del 2,3 % respecto a la delimitación original recogida en el PGO (31.740 m<sup>2</sup>). Esta variación se interpreta como un ajuste técnico justificado a la realidad física del territorio, sin implicar alteraciones sustanciales respecto al planeamiento vigente.

**Imagen 2.** Ámbito del Plan Especial del Parque Periurbano de Pasacola ajustado a la realidad.

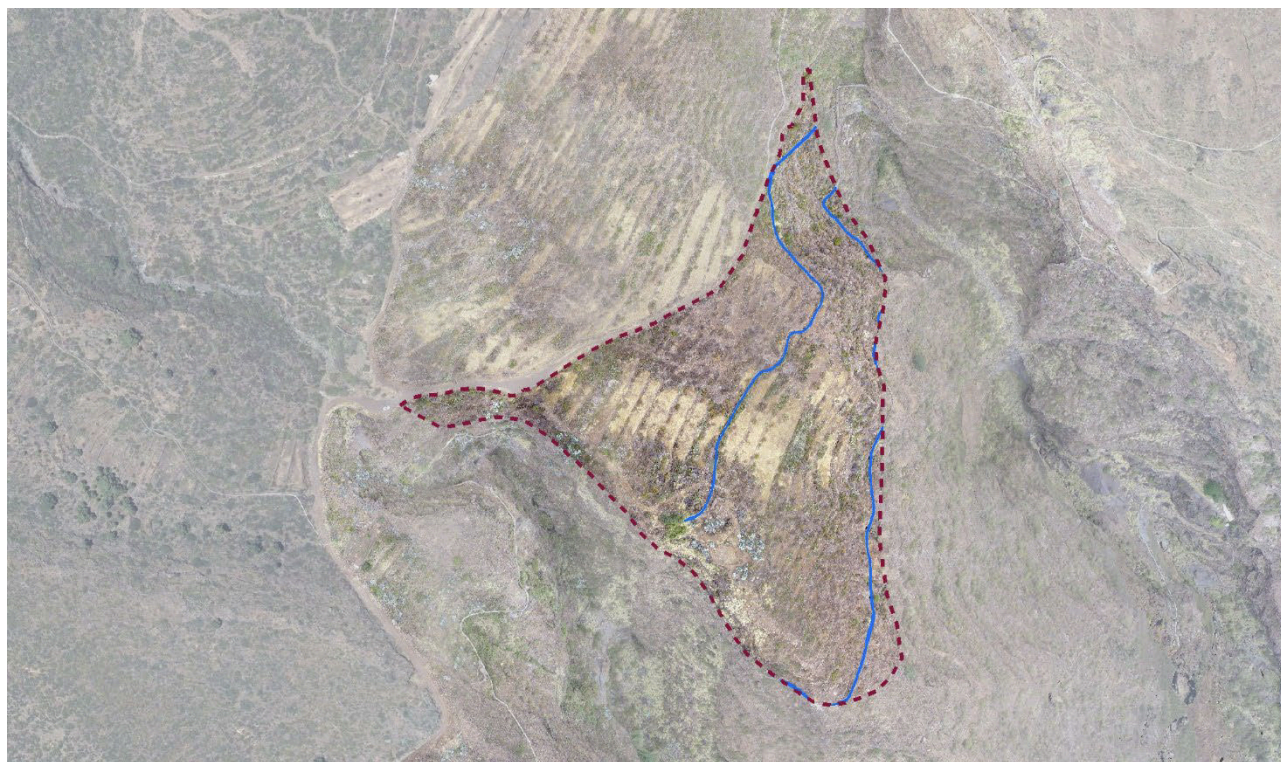
Se corresponde con las conducciones hidráulicas, canales de agua, que atraviesan el ámbito de norte a sur, uno de ellos en la zona central y otro en el margen este.

Se localiza en una cuenca visual baja-media. Cromáticamente destaca el gris del hormigón. Su calidad paisajística es **baja**. En la siguiente imagen se muestra su delimitación y, posteriormente, varias fotografías de esta unidad de paisaje.

**Imagen 6.** Unidad de Paisaje 2. Infraestructuras hidráulicas. **Fuente:** Elaboración Propia.

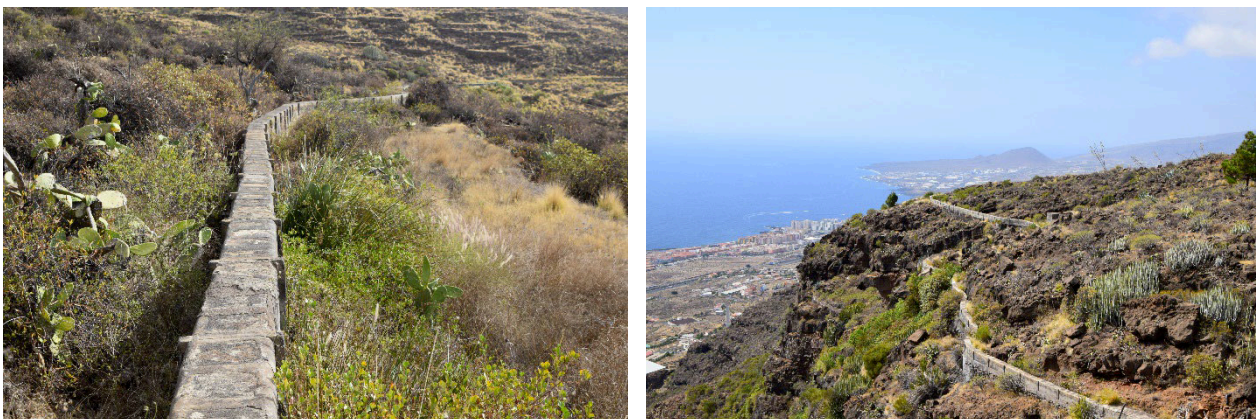
Imagen 7. Foto diferentes tramos de los canales de agua

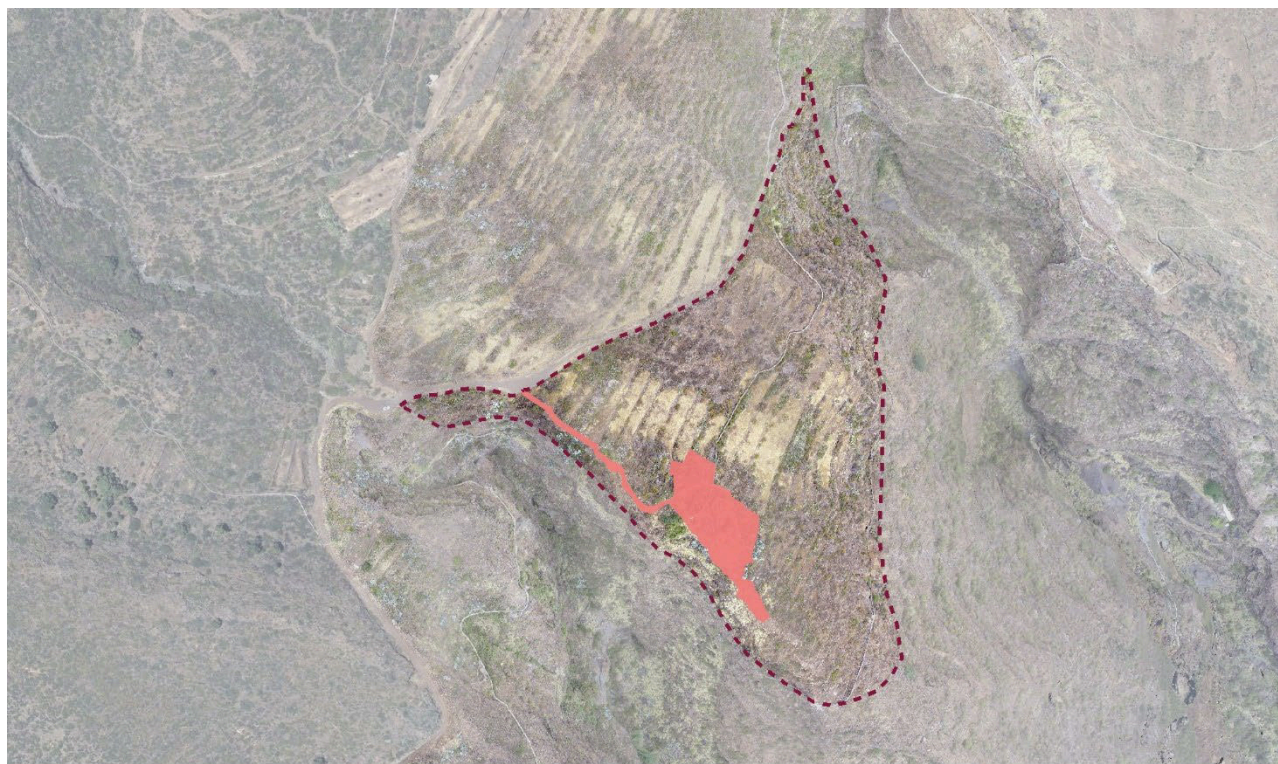
Se corresponde con el Caserío de Pasacola, compuesto por senderos de piedra y tierra, restos de antiguas construcciones, vestigios de hornos tradicionales y una antigua era comunitaria.

Se localiza en una cuenca visual baja-media. Cromáticamente destaca el ocre del sendero de tierra, el marrón-negro del tramo de sendero empedrado, el marrón-negro de los restos de antiguas construcciones y el horno tradicional y el ocre-marrón-negro de la era y las piedras que delimitan su margen. Su calidad paisajística es **alta**. En la siguiente imagen se muestra su delimitación remitiendo a las fotografías que se mostrarán en el subapartado de Patrimonio Cultural.

**Imagen 8.** Unidad de Paisaje 3. Elementos patrimoniales culturales. **Fuente:** Elaboración Propia.

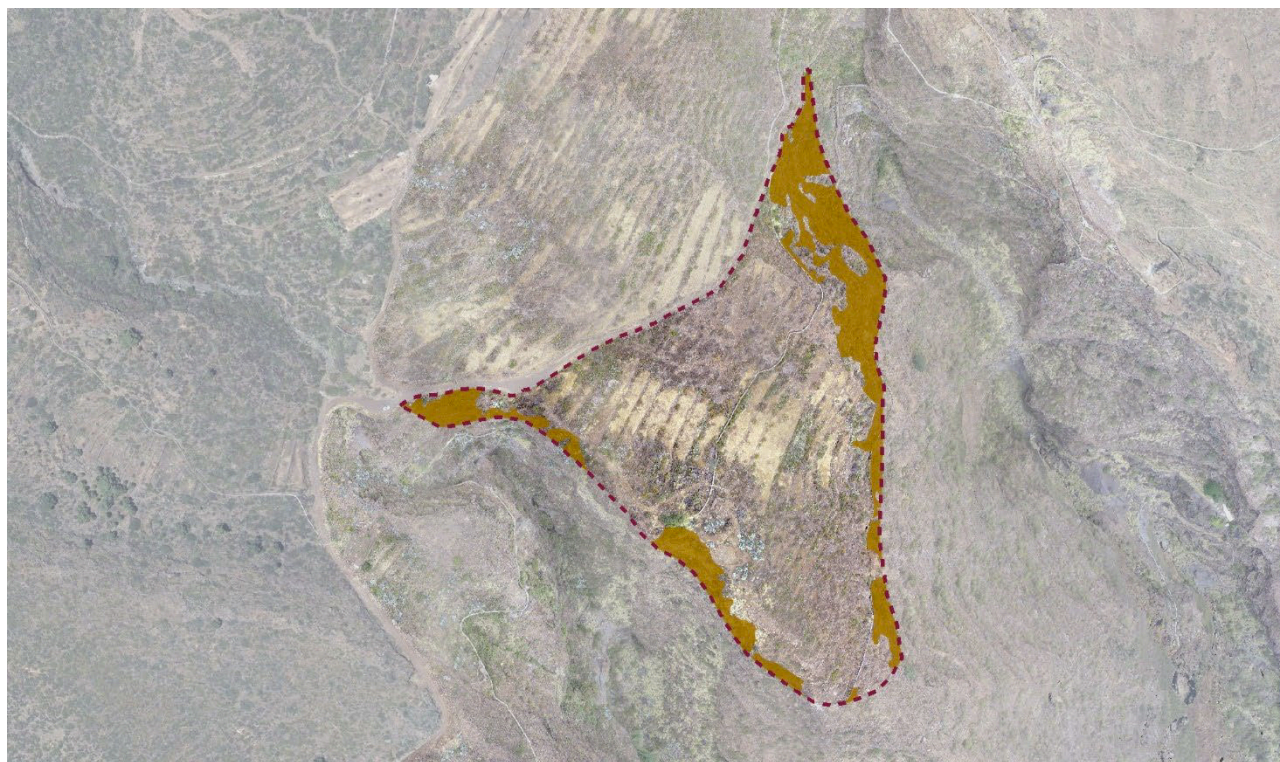
Se corresponde con áreas de elevada pendiente con vegetación, tanto restos de vegetación potencial (cardonal), como vegetación de sustitución. Se localiza en los márgenes oeste, este y norte, en una cuenca visual media. Cromáticamente destaca el marrón de los materiales, así como el verde de la vegetación. Su calidad paisajística es **media-alta**. En la siguiente imagen se muestra su delimitación y, posteriormente, varias fotografías de esta unidad de paisaje.

**Imagen 9.** Unidad de Paisaje 4. Laderas con pendiente elevada y vegetación. **Fuente:** Elaboración Propia.

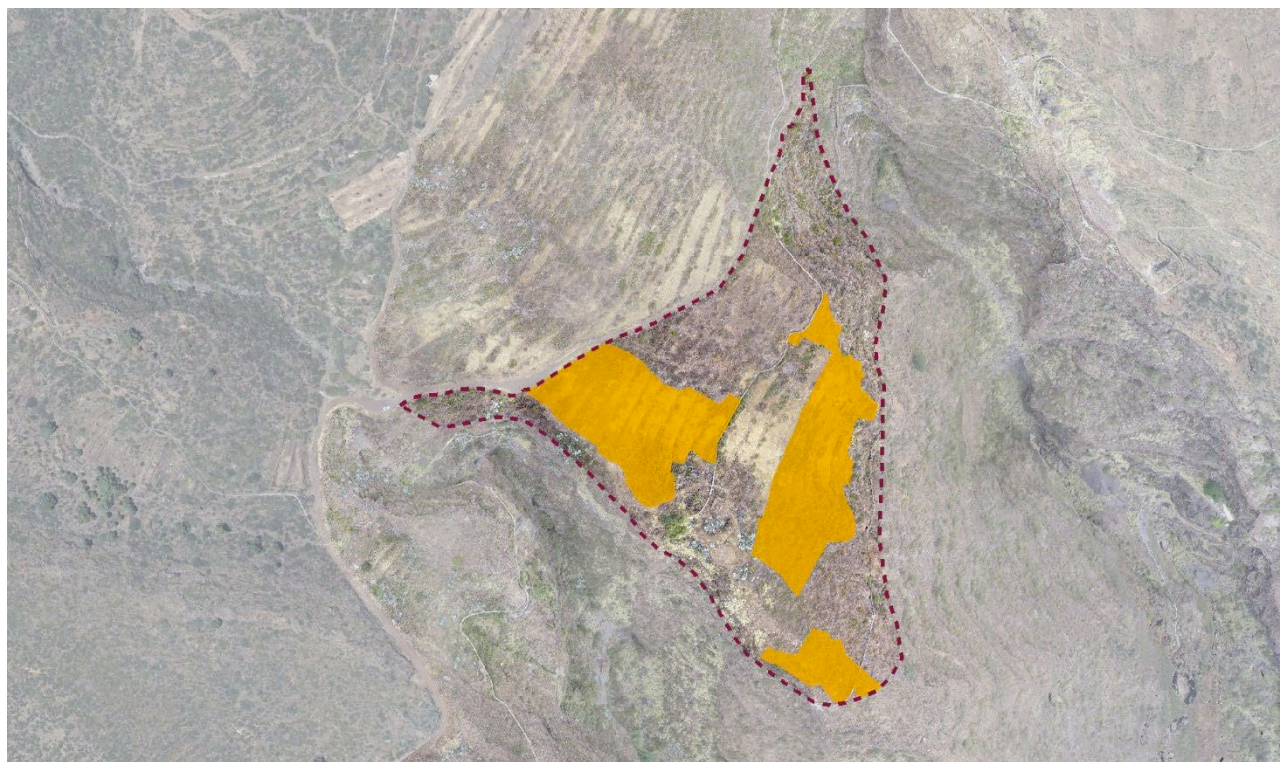
Se corresponde con diferentes áreas dentro del ámbito que conservan total o parcialmente los muros de bancales de cultivos antiguamente explotados agrícolamente. Se localiza en el oeste, este y sur.

Se localiza en una cuenca visual media. Cromáticamente destaca el ocre-marrón de las piedras de los bancales, y el verde y ocre de la vegetación de sustitución, en este último caso asociado al cerrillal-panascal. Su calidad paisajística es **media-alta**. En la siguiente imagen se muestra su delimitación y, posteriormente, varias fotografías de esta unidad de paisaje.

**Imagen 11.** Unidad de paisaje 5. Restos de bancales con vegetación. **Fuente:** Elaboración Propia.

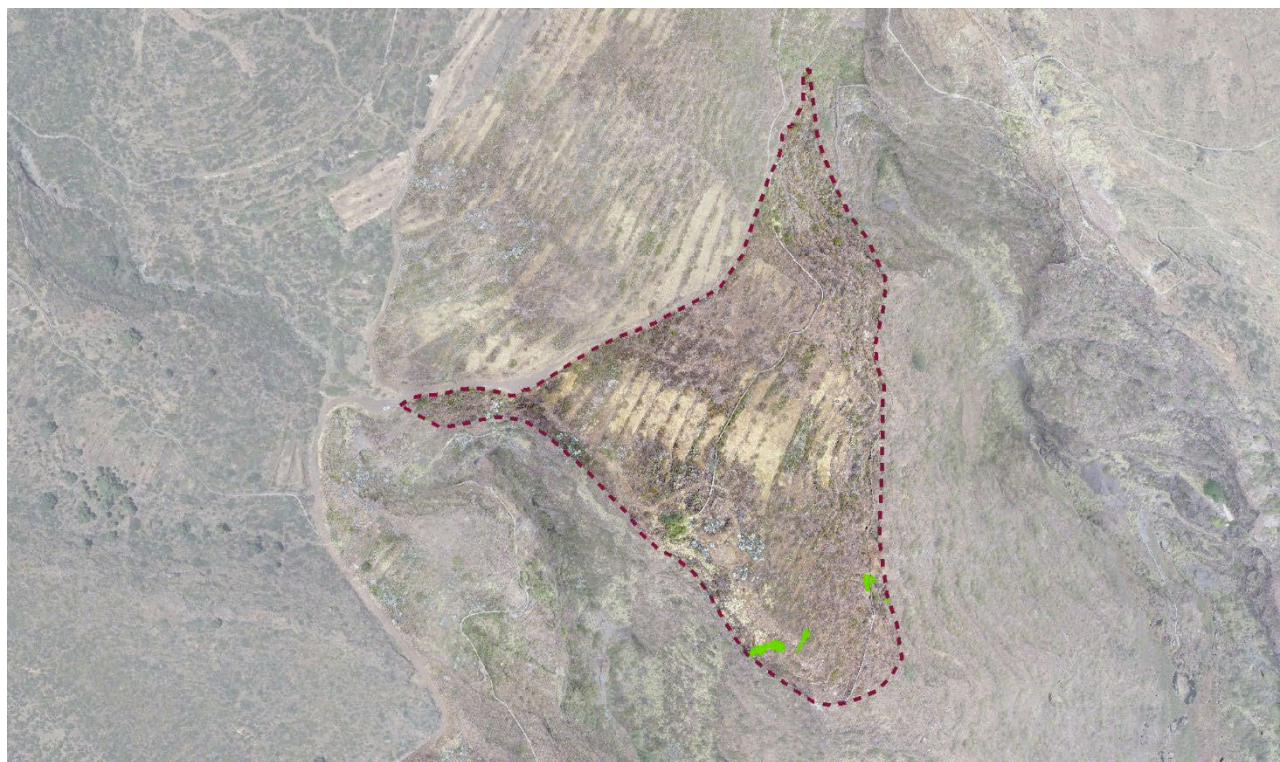
Se corresponde con restos de vegetación potencial (cardonal y retamar de retama blanca), localizados en el sureste y suroeste del ámbito de estudio, además de los restos de vegetación potencial (cardonal), asociados a la unidad de paisaje 4 anteriormente expuesta.

Se localiza en una cuenca visual media. Cromáticamente destaca el verde de la vegetación. Su calidad paisajística es **alta**. En la siguiente imagen se muestra su delimitación, remitiendo a las fotografías expuestas en el subapartado de vegetación existente.

**Imagen 13.** Unidad de Paisaje 6. Restos de vegetación potencial. **Fuente:** Elaboración Propia.

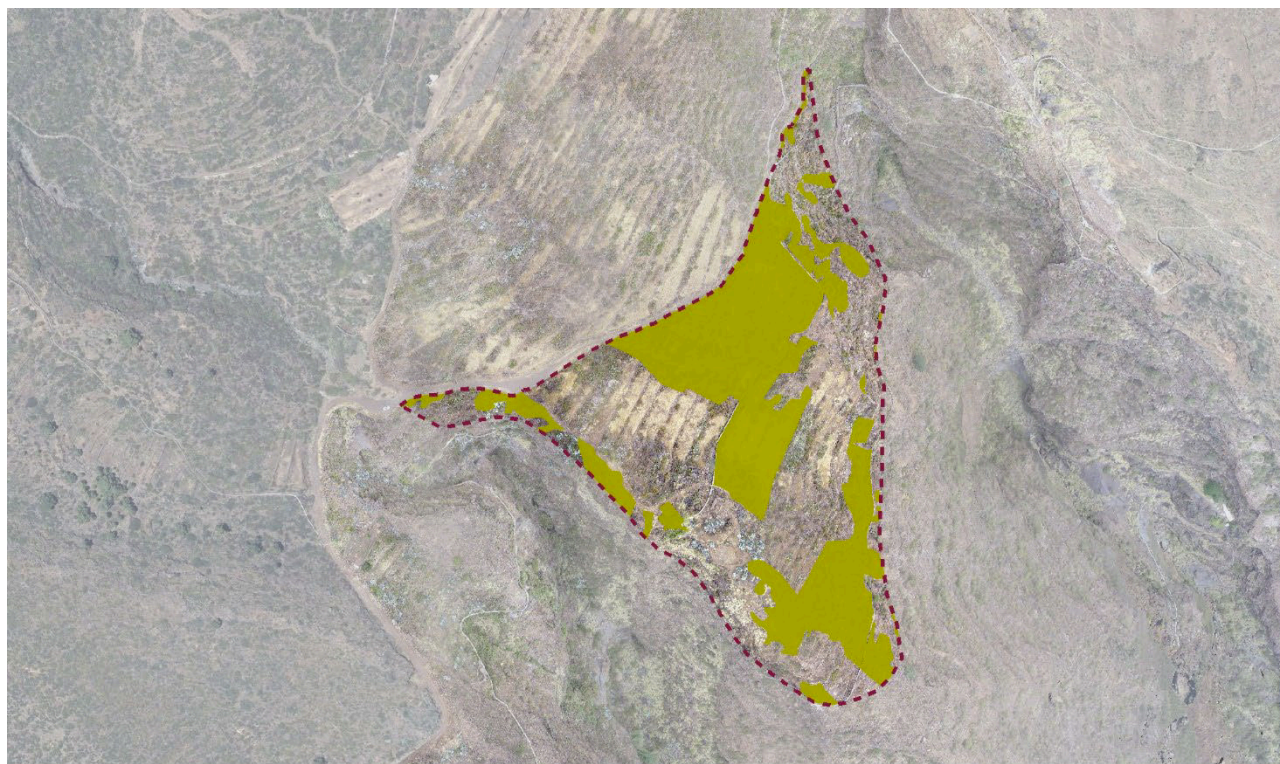
Se corresponde con áreas con vegetación de sustitución, distribuida por todo el ámbito.

Se localiza en una cuenca visual media. Cromáticamente destaca el verde de la vegetación. Su calidad paisajística es **media**. En la siguiente imagen se muestra su delimitación, remitiendo a las fotografías expuestas en el subapartado de vegetación existente.

**Imagen 14.** Unidad de Paisaje 7. Vegetación de sustitución. **Fuente:** Elaboración Propia.

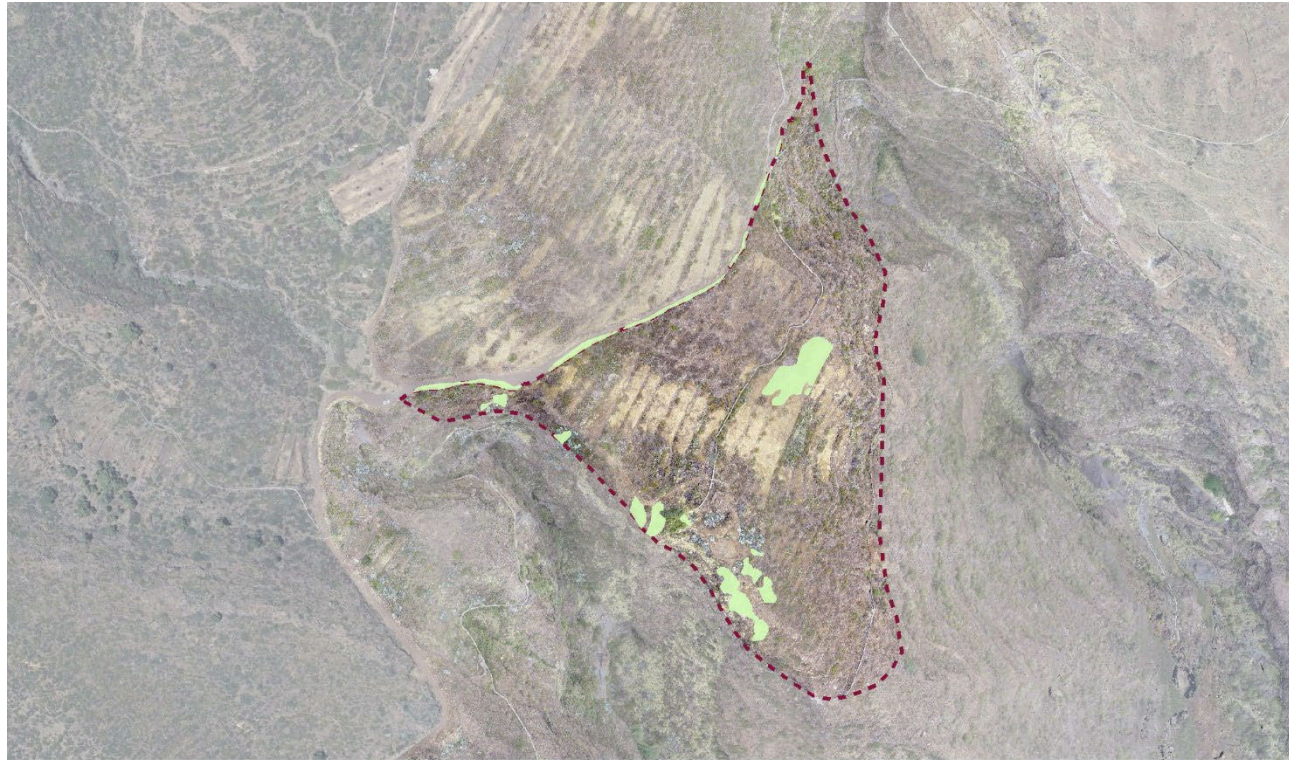
Se corresponde con zonas con presencia de vegetación exótica (tuneral, piteral y poblaciones de rabogato).

Se localiza en una cuenca visual media. Cromáticamente destaca el gris del piteral, el verde del tuneral y el ocre del rabogato. Su calidad paisajística es **baja**. En la siguiente imagen se muestra su delimitación, remitiendo a las fotografías expuestas en el subapartado de vegetación existente.

**Imagen 15.** Unidad de Paisaje 8. Vegetación exótica. **Fuente:** Elaboración Propia.

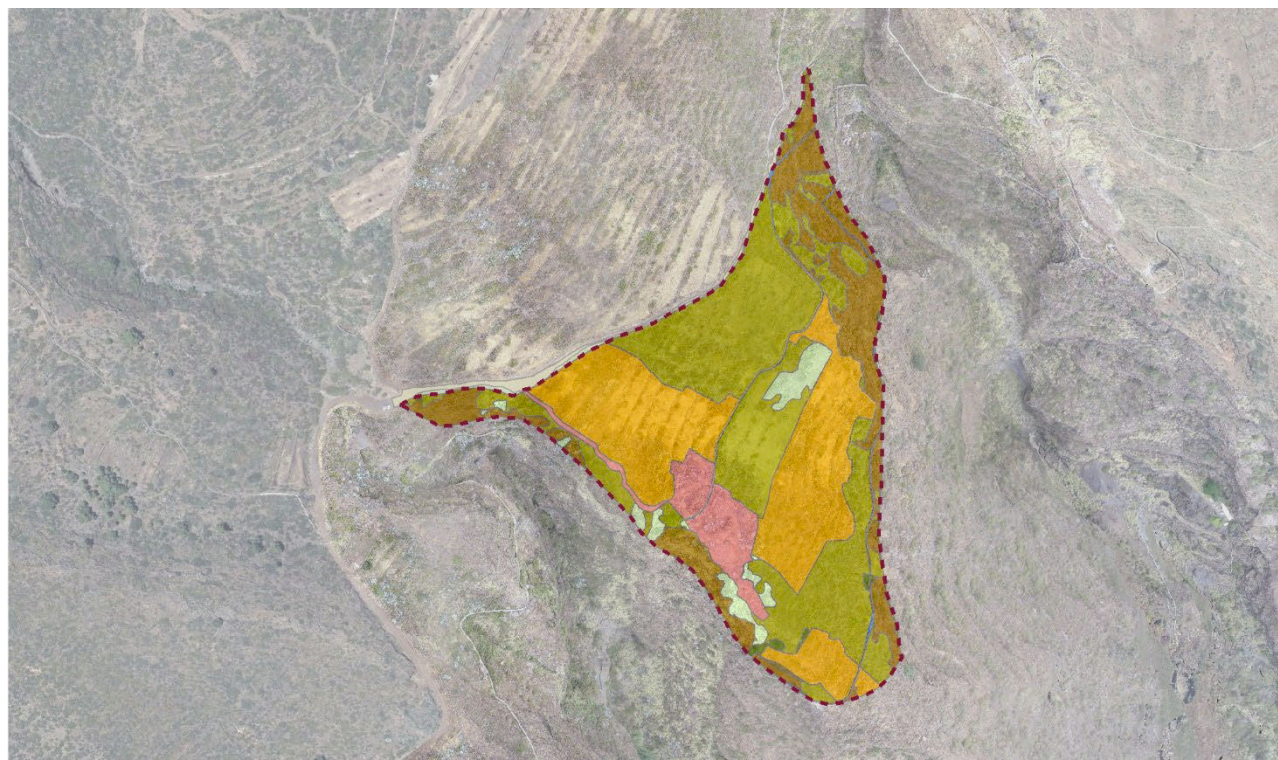
**Imagen 16.** Unidades de Paisaje. Global. **Fuente:** Elaboración Propia.

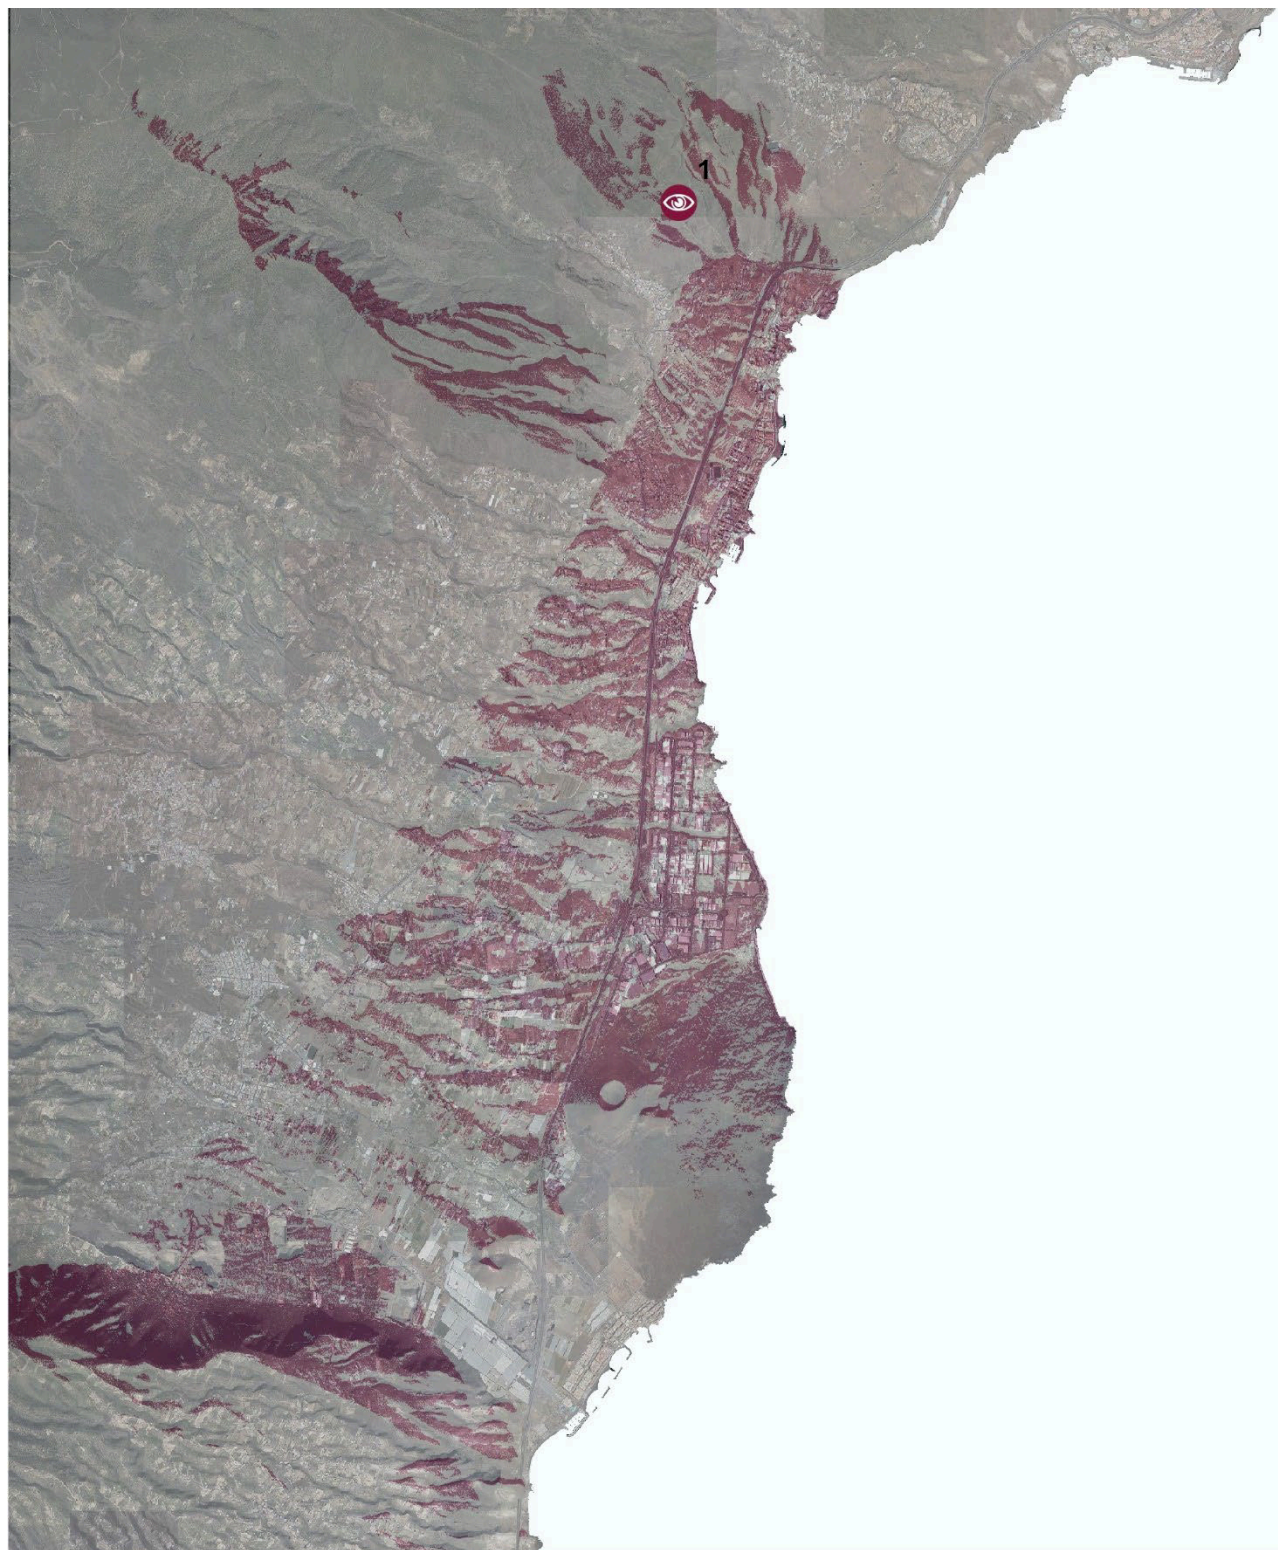
**Imagen 18.** Punto estratégico de observación 1 y cuencas visuales generadas a partir del mismo. **Fuente:** Elaboración Propia.

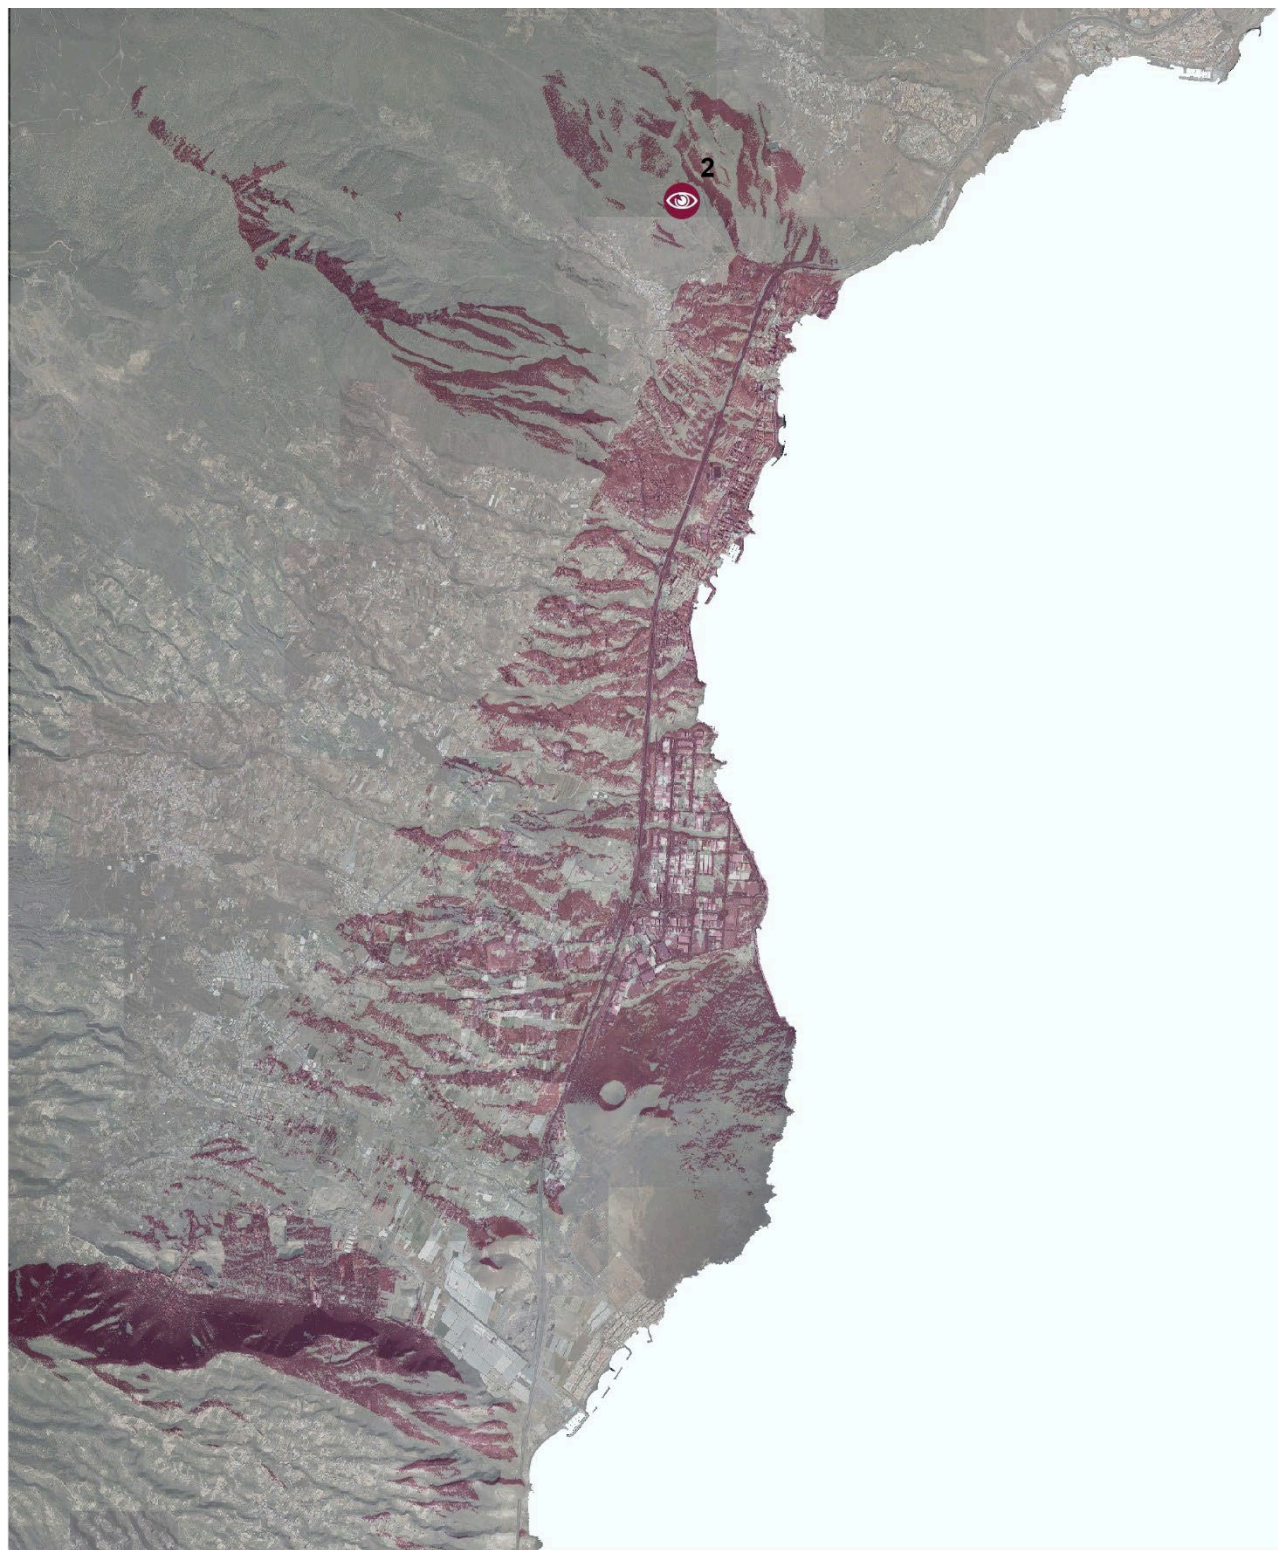
**Imagen 19.** Punto estratégico de Observación 2 y cuencas visuales generadas a partir del mismo. **Fuente:** Elaboración Propia.

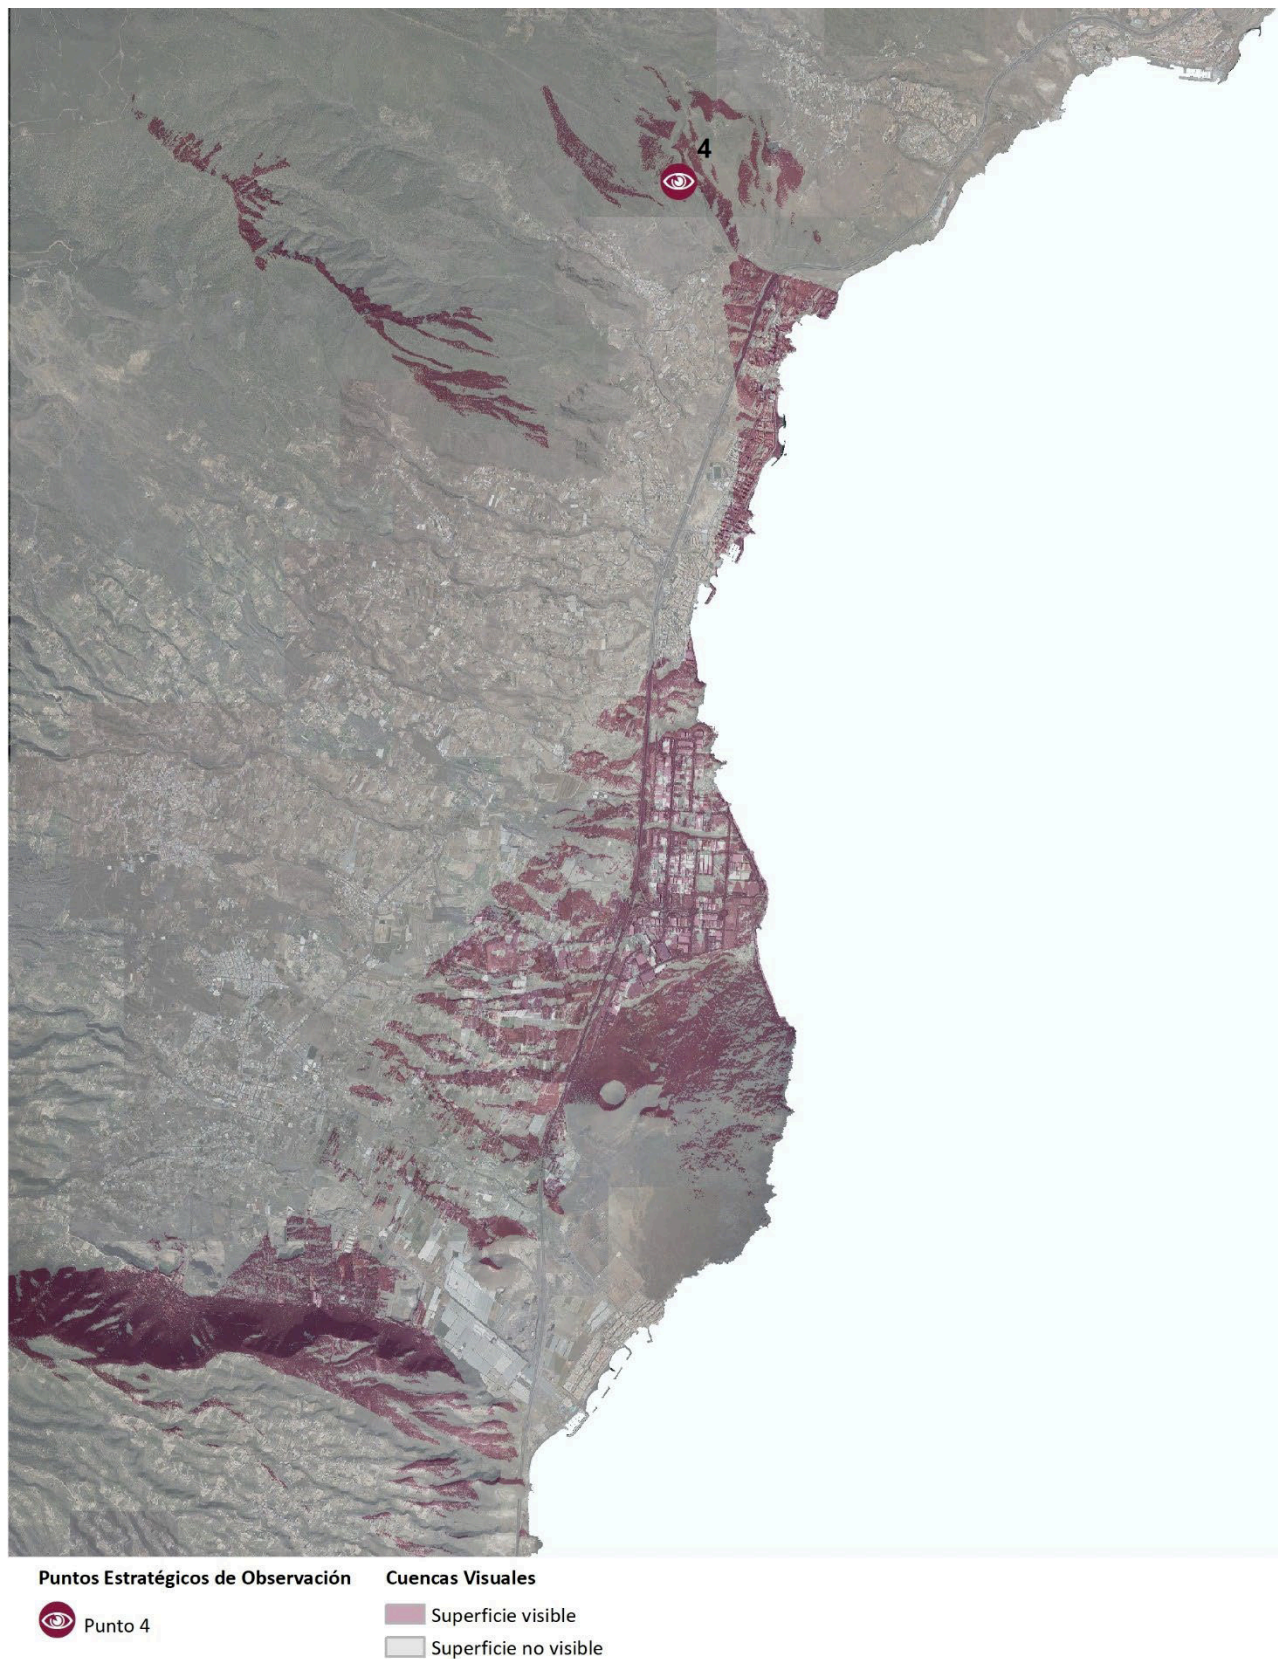
**Imagen 21.** Punto estratégico de Observación 4 y cuencas visuales generadas a partir del mismo. **Fuente:** Elaboración Propia.

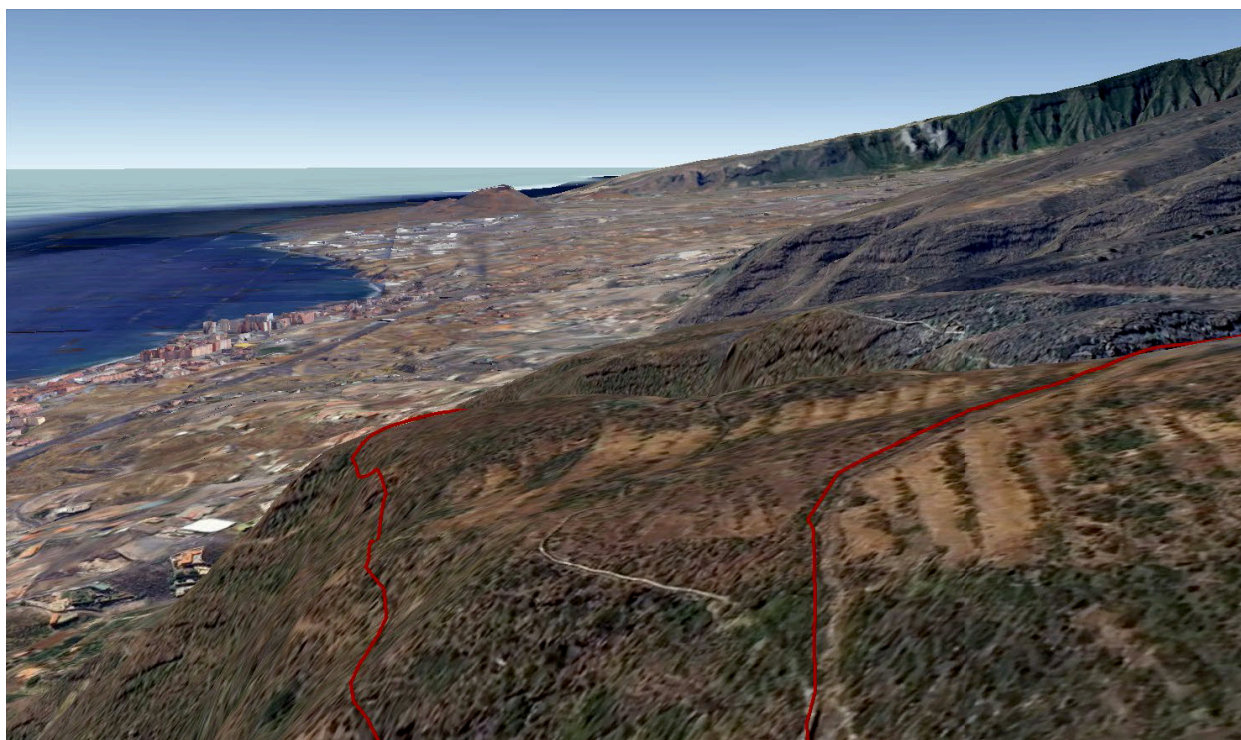
**Imagen 22.** En primera persona, el ámbito de Pasacola, hacia la costa, el núcleo de Las Caletillas, Candelaria, y el Polígono Industrial y el Malpaís del Valle de Güimar, la dorsal al fondo donde se encuentra el Mirador de Don Martín.

Esta condición de alta visibilidad implica que cualquier transformación del ámbito —especialmente las actuaciones en altura, edificaciones nuevas o modificaciones cromáticas y materiales— tendrá un fuerte impacto en la percepción visual, tanto desde áreas urbanas y costeras como desde miradores naturales de interés paisajístico y turístico.

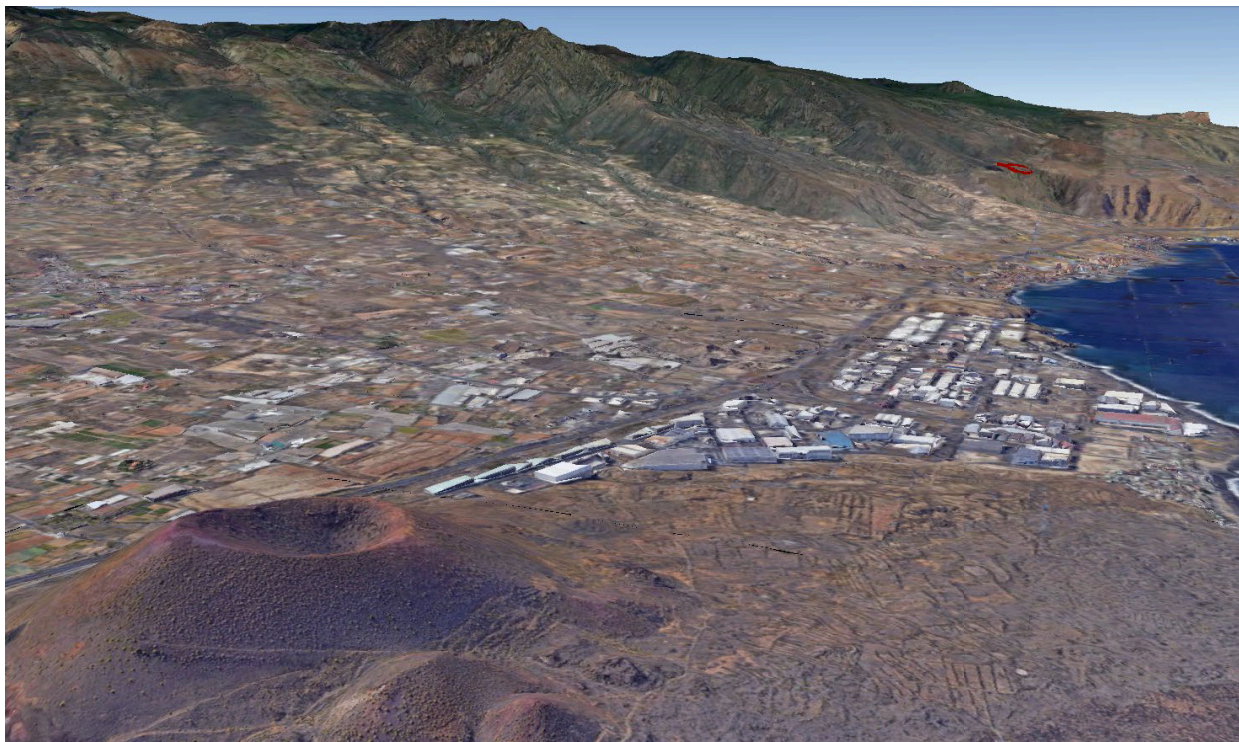
**Imagen 23.** Percepción visual desde el Malpaís y Polígono de Güímar. En rojo al fondo, ámbito de Pasacola.
