# Análisis patrimonial de la zona de Pasacola (Candelaria, Tenerife)

Septiembre de 2025

El objetivo de este estudio se relaciona con la elaboración de la documentación técnica necesaria para el “Plan Especial de Ordenación del Parque Periurbano de Pasacola (T. M de Candelaria)”, por lo cual se ha realizado una Prospección Arqueológica Superficial sin recogida de material (autorizada por Resolución nº 415 / 2025 – Tomo 1 - Libro: 2738 de fecha 7 de agosto de 2025 de la Dirección General de Cultura y Patrimonio Cultural del Gobierno de Canarias) en todos los sectores con el fin de recopilar la información de campo necesaria para evaluar el tipo y características del impacto del proyecto.

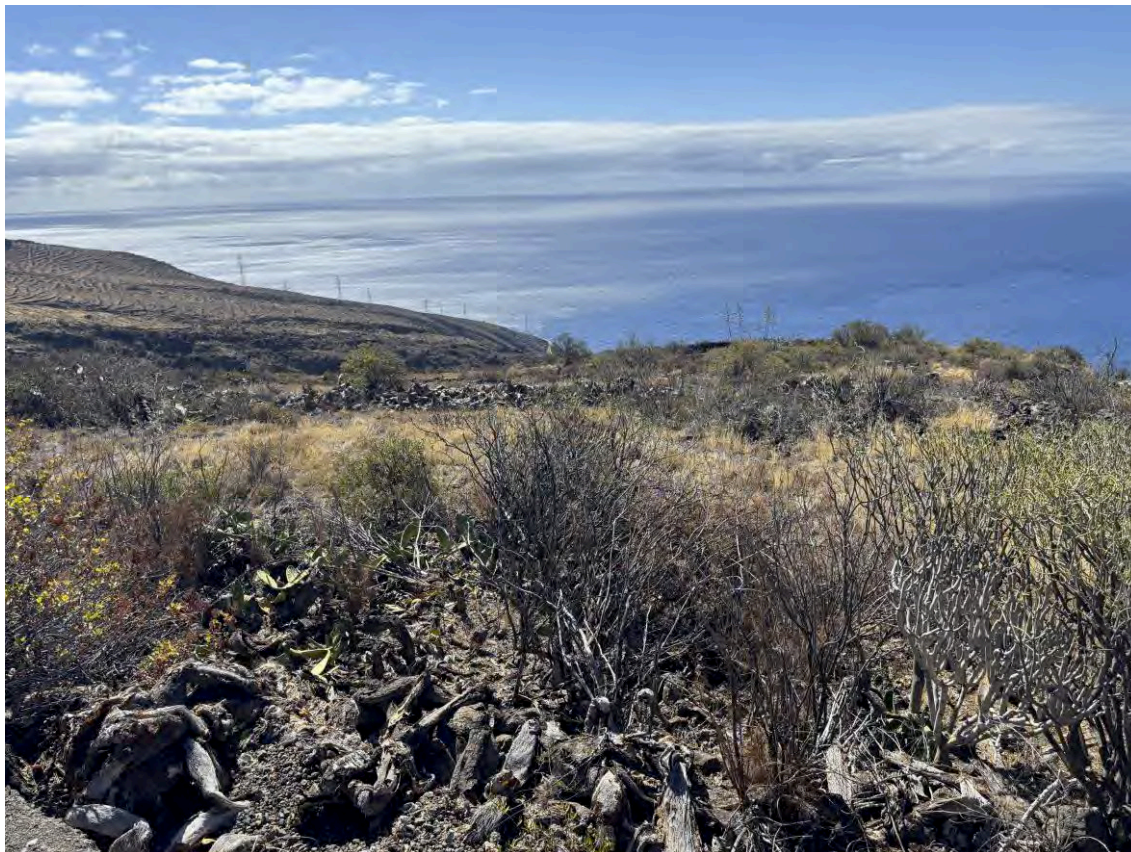
Panorámica general de Pasacola desde la parte alta

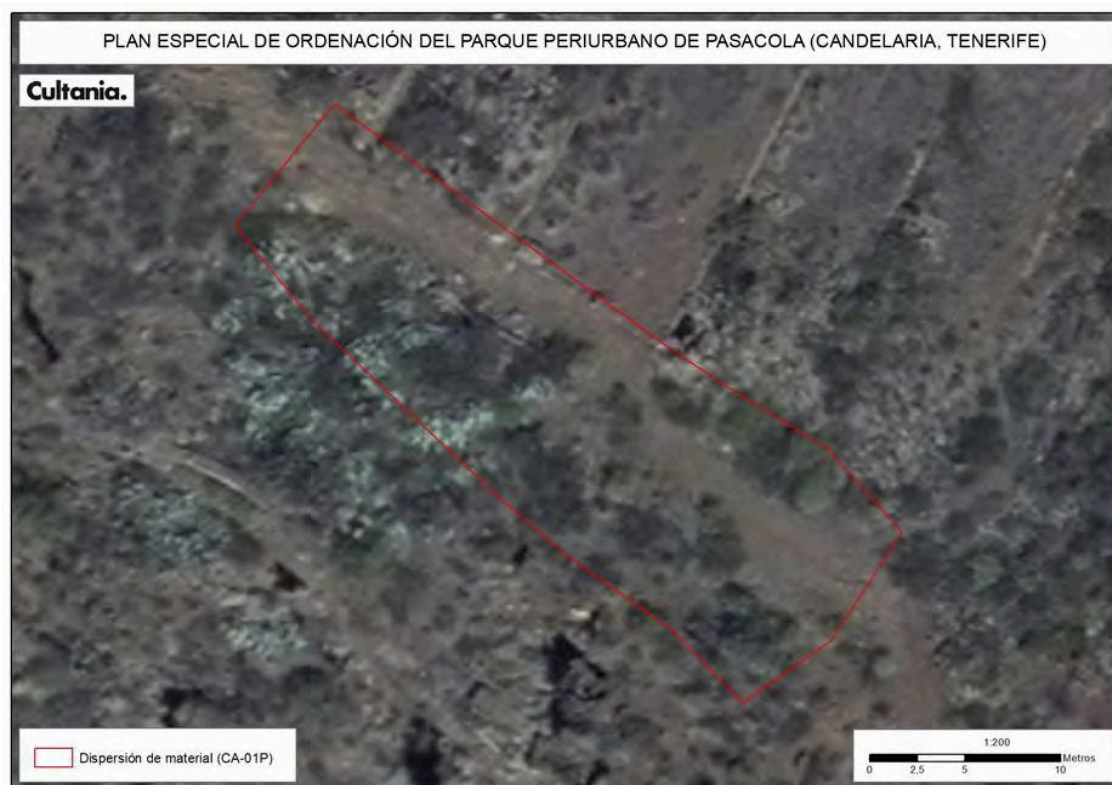
La intensidad de la ocupación humana de Pasacola se evidencia en la gran cantidad de material arqueológico en superficie que aparece en diferentes sectores del llano, e identificado con el código CA-01P. Las dispersiones de material en superficie constatadas responden a los desechos de las actividades subsistenciales de los pobladores del caserío a lo largo del tiempo, y se asemejan en sus características a otros enclaves similares del municipio. Corresponde a pequeñas dispersiones de material arqueológico que, vinculado a los desperdicios alimenticios o a restos de objetos cotidianos, aparecen desplegadas irregularmente en torno al caserío y por la superficie de los bancales circundantes, llegando en ocasiones a conformar algunos sectores donde llegan a agruparse un número relevante de restos diferentes.

Vista de la dispersión arqueológica situada junto al camino de acceso al caserío

| ID | Código | Tipología | Medidas a aplicar |
|---|---|---|---|
| 01 | CA-01P | Dispersión de material | Recogida de material y seguimiento |

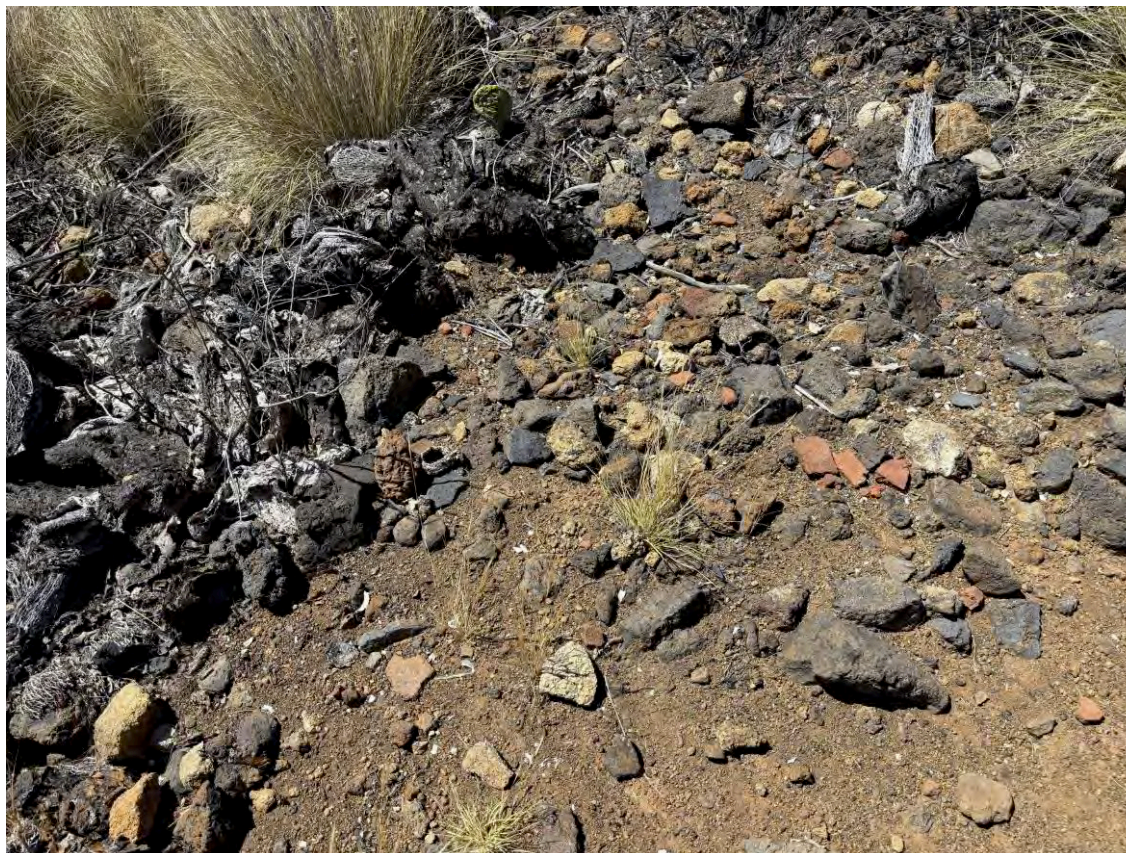
El material arqueológico que aparece es variado, mezclado con restos de distintas épocas, y repitiendo las características básicas del contexto empírico vinculado a las sociedades del pasado: cerámica, industria lítica y restos de fauna y malacológicos. Lo que más predomina son los restos cerámicos, que presenta cierta diversidad tipológica, tanto en la morfología y las pastas, como en la textura y las coloraciones. Este hecho se manifiesta especialmente en los bordes localizados, que evidencia en ciertos casos la presencia de una cantidad significativa de objetos cerámicos diferentes. Junto a los bordes se localizan también otros fragmentos cerámicos característicos como asas, carenas, amorfos, etc., y tejas, material este último predominante para la cubrición de las edificaciones históricas.

Detalle del material arqueológico en superficie en el que destaca la cerámica histórica y la teja

Con respecto a la dispersión de material arqueológico en superficie (CA-01P), localiza en el entorno del sendero de acceso, debe realizarse, previo al inicio de las obras, una recogida sistemática de todo el material existente por parte de un técnico arqueólogo. Además, al ser enclaves que no presentan una gran visibilidad ni, tampoco, una monumentalidad que facilite su identificación, debe controlarse su posible presencia en zonas aledañas a las previamente acotadas. Por ello, una vez realizada la recogida sistemática de material arqueológico empleando Estación Total o GPS de precisión, el seguimiento arqueológico posterior deberá atender a la posible presencia de nuevas dispersiones, las cuales deberán acometerse siguiendo el mismo registro sistemático anterior.

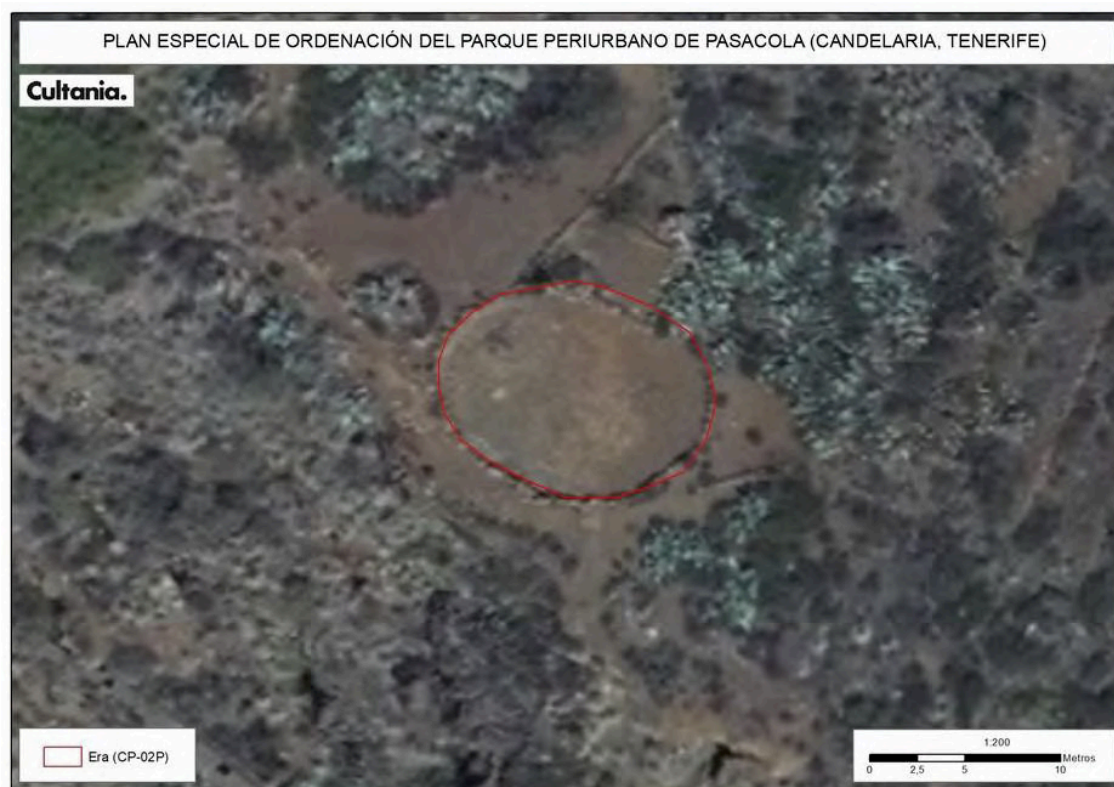
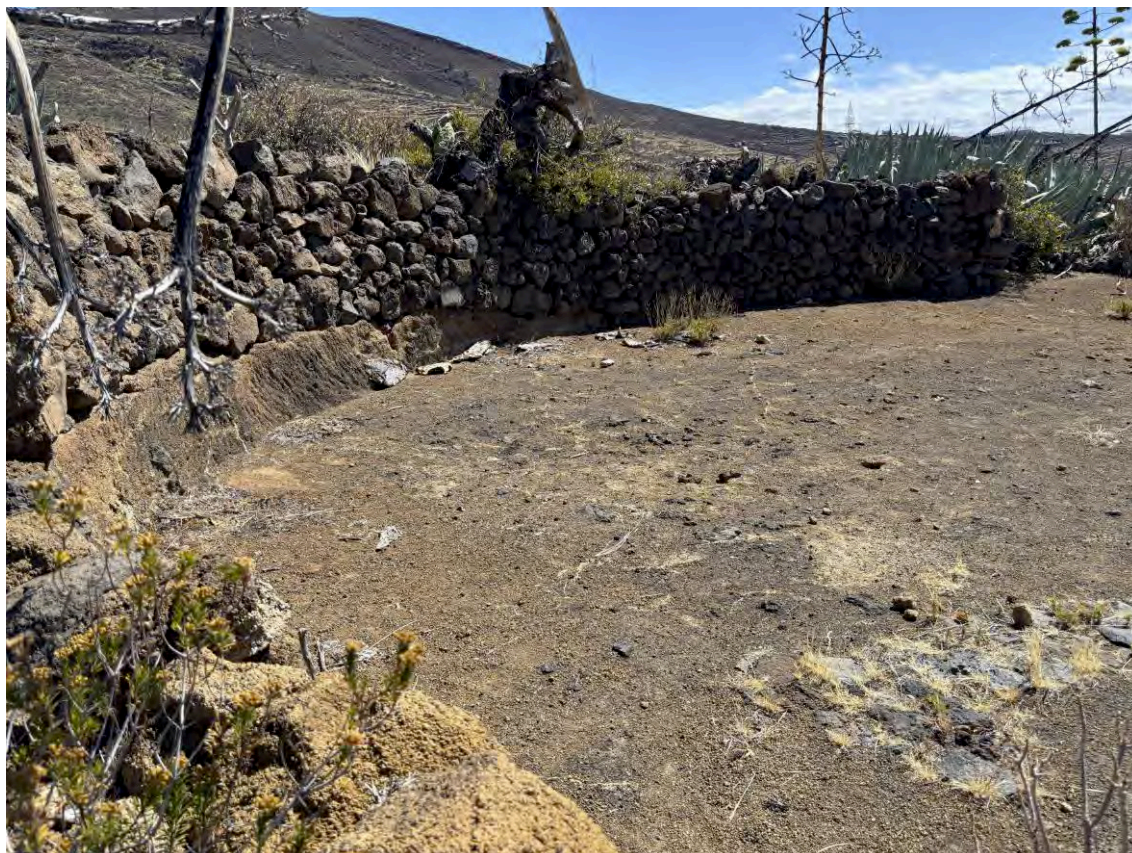
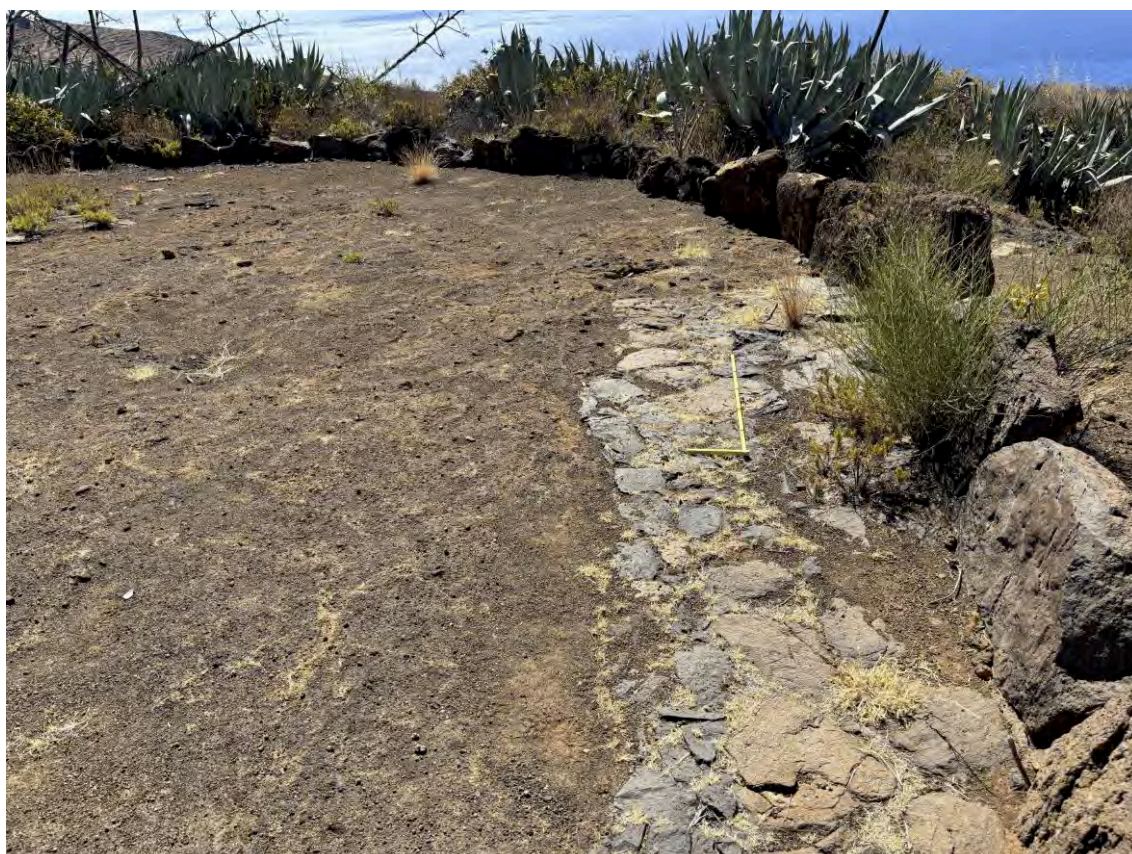
Entre los bienes patrimoniales más destacados en la zona se encuentra la era (CA-02P) situada en la parte baja del llano. Elemento esencial dentro del mundo campesino tradicional, la era es una superficie circular, ovalada o semicircular al aire libre preparada para trillar y aventar los cereales, que se ubica en zonas bien ventiladas, generalmente sobre lomos o promontorios, y en relación directa siempre con paisajes cultivados.

Tipológicamente pueden distinguirse entre las excavadas sobre roca o dispuestas sobre un afloramiento libre de vegetación (llano o en ligero talud) y las que presentan un empedrado/enlosetado con lajas de basalto. A partir de esas dos diferencias, se despliega una amplia variedad de ejemplos cuyo elemento esencial es siempre la capacidad de adaptarse a las características naturales del entorno. Así, y como es el caso de Pasacola, es posible encontrar multitud de eras que presentan un empedrado parcial de lajas que buscan horizontalizar aquellos sectores más inestables, junto al aprovechamiento del suelo rocoso.

El conjunto se completa, normalmente, con una hilera de piedras hincadas que puede, o no, rodear íntegramente su perímetro, convirtiéndola en la característica más habitual para su identificación. De diferentes dimensiones, en este caso alcanza los 15 metros de diámetro, suelen ser de propiedad privada pero de uso comunal, estableciéndose para ello diversos acuerdos que van, desde la simple ayuda mutua, al pago o entrega de parte de la cosecha.

| ID | Código | Tipología | Medidas a aplicar |
|---|---|---|---|
| 02 | CA-02P | Era | Acondicionamiento e integración |

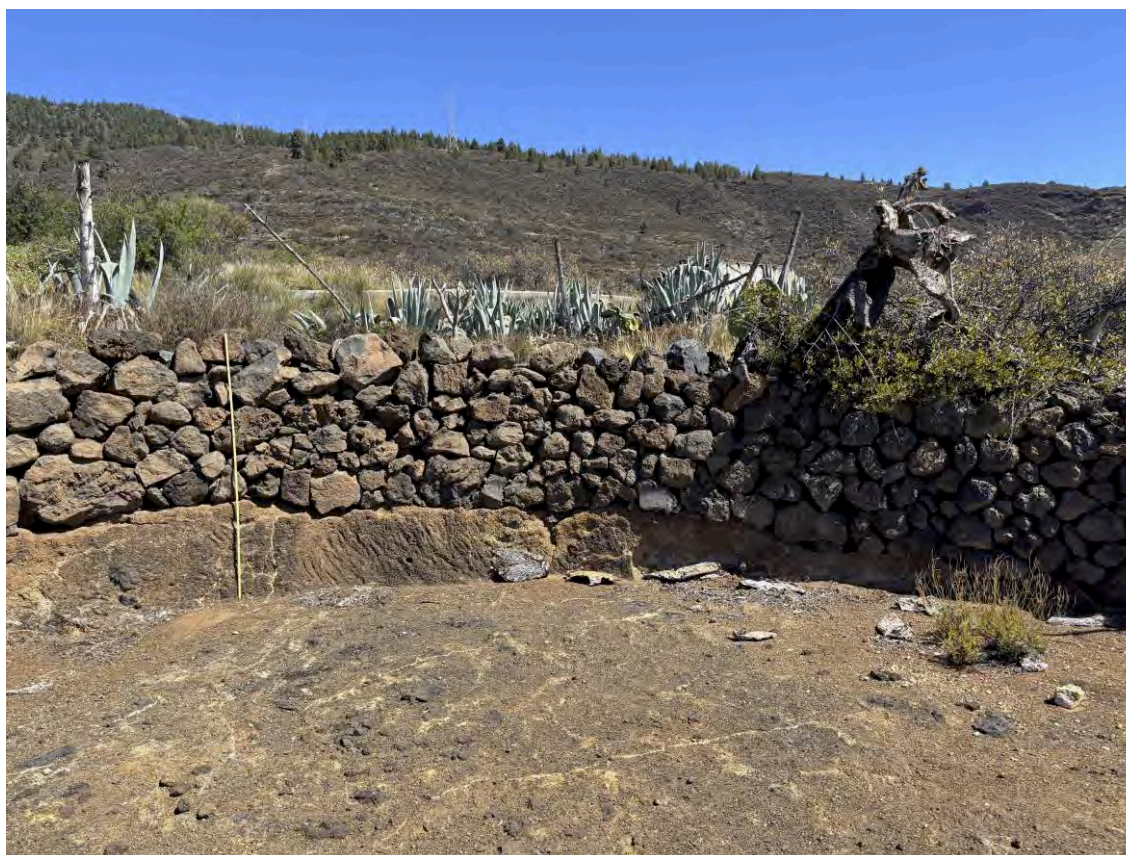
Muro de piedra situado sobre la hiera perimetral de la era de Pasacola

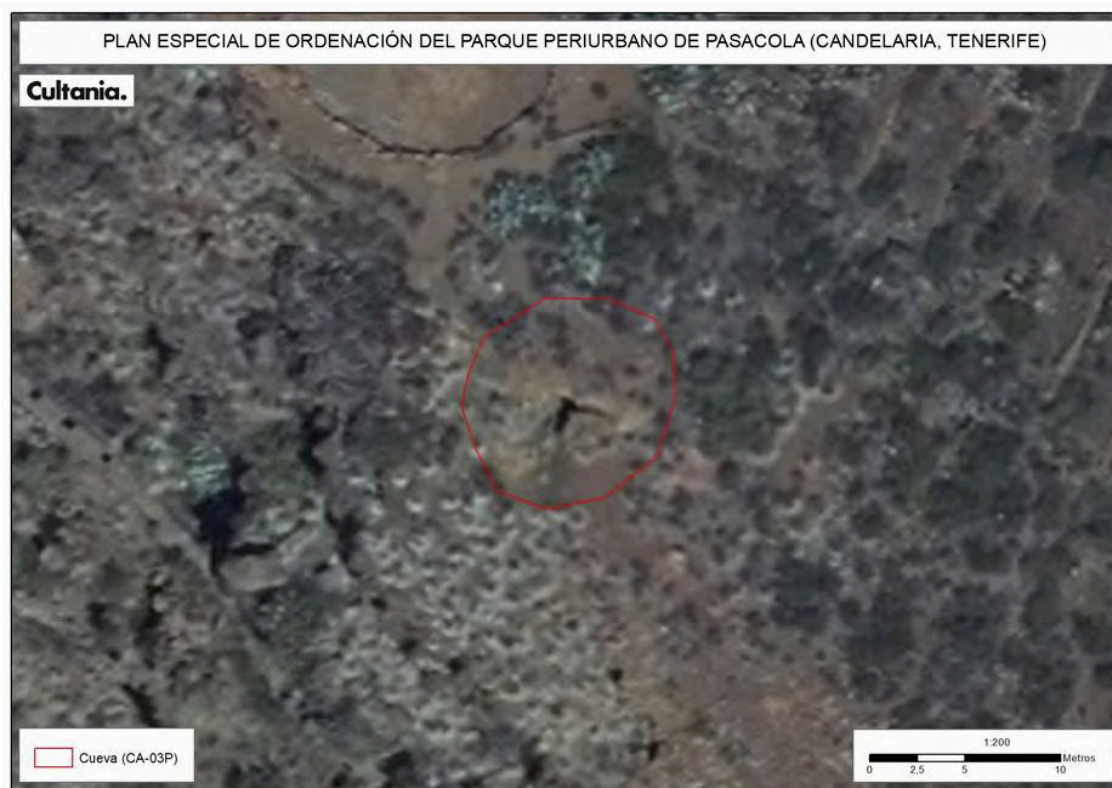
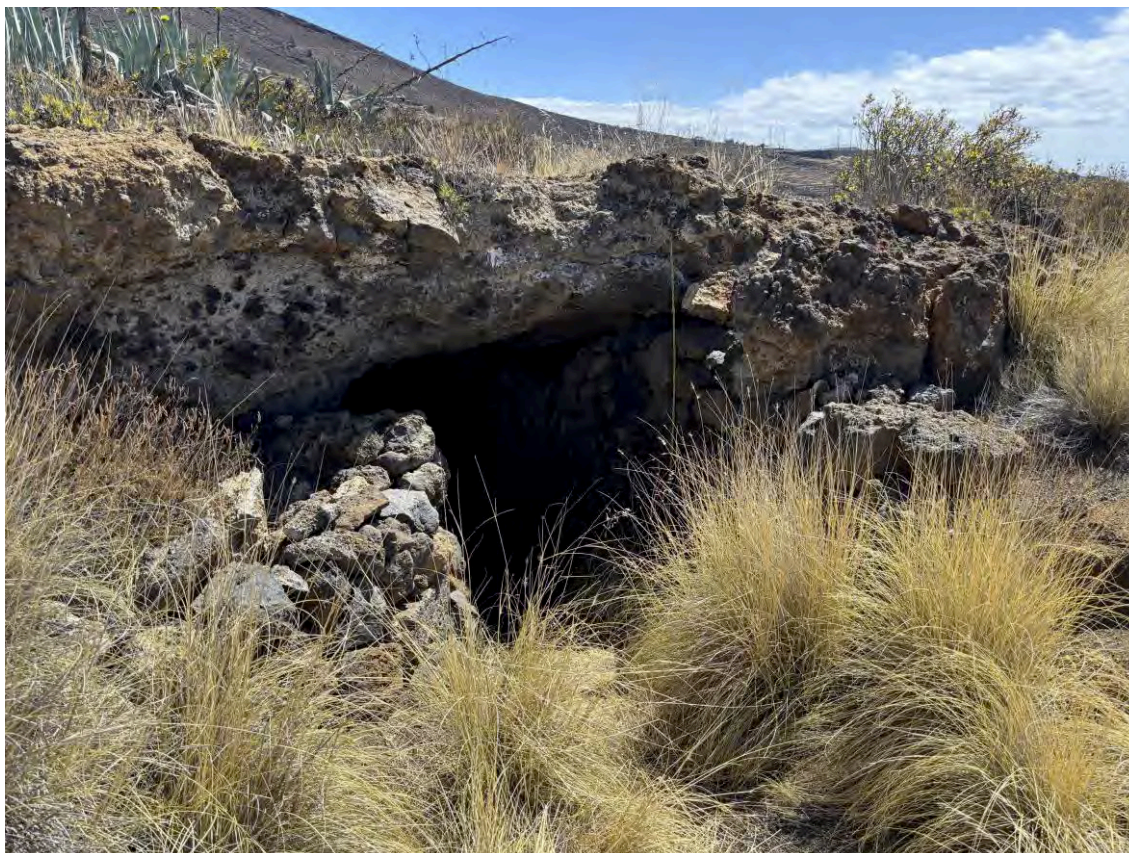
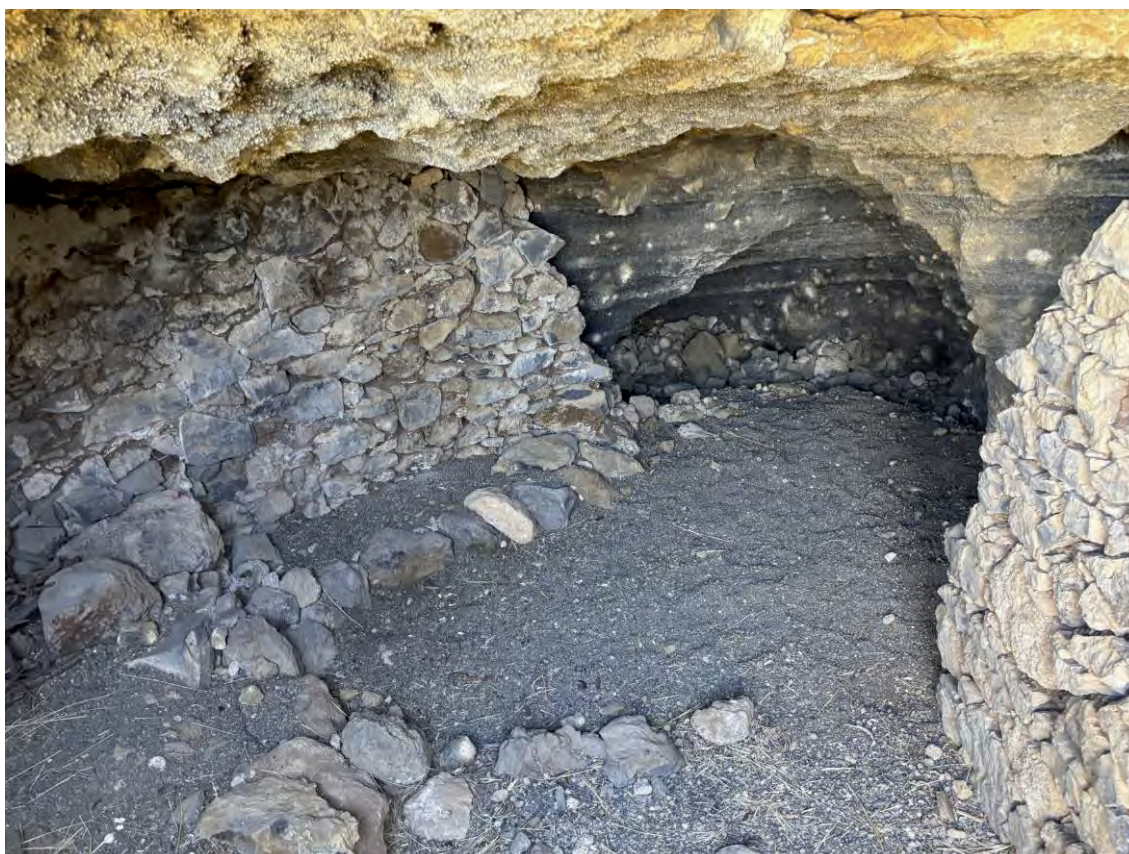
A unos escasos 10 metros de distancia, y vinculado directamente a la era y a las labores agrícolas de trilla, se localiza una cueva natural (CA-03P) justo en la parte sur, casi bajo la propia era. Corresponde a una oquedad natural que ha sido modificada para cumplir con las necesidad de almacenamiento que requiere la labor agrícola. Presenta muretes en su entrada, así como muros laterales en gran parte de su interior para evitar desprendimientos. El sector este ha sido horadado en el rofe, generando así diferentes habitáculos. Se observa una clara compartimentación interna para aprovechar el espacio. Aunque no quedan retos que así lo demuestren, es posible que fuera utilizada para las diferentes labores realizadas en la era, tanto para el almacenamiento temporal del cereal como de los animales (bueyes) y utillaje (trilla) necesarios.

| ID | Código | Tipología | Medidas a aplicar |
|---|---|---|---|
| 03 | CA-03P | Cueva | Acondicionamiento e integración |

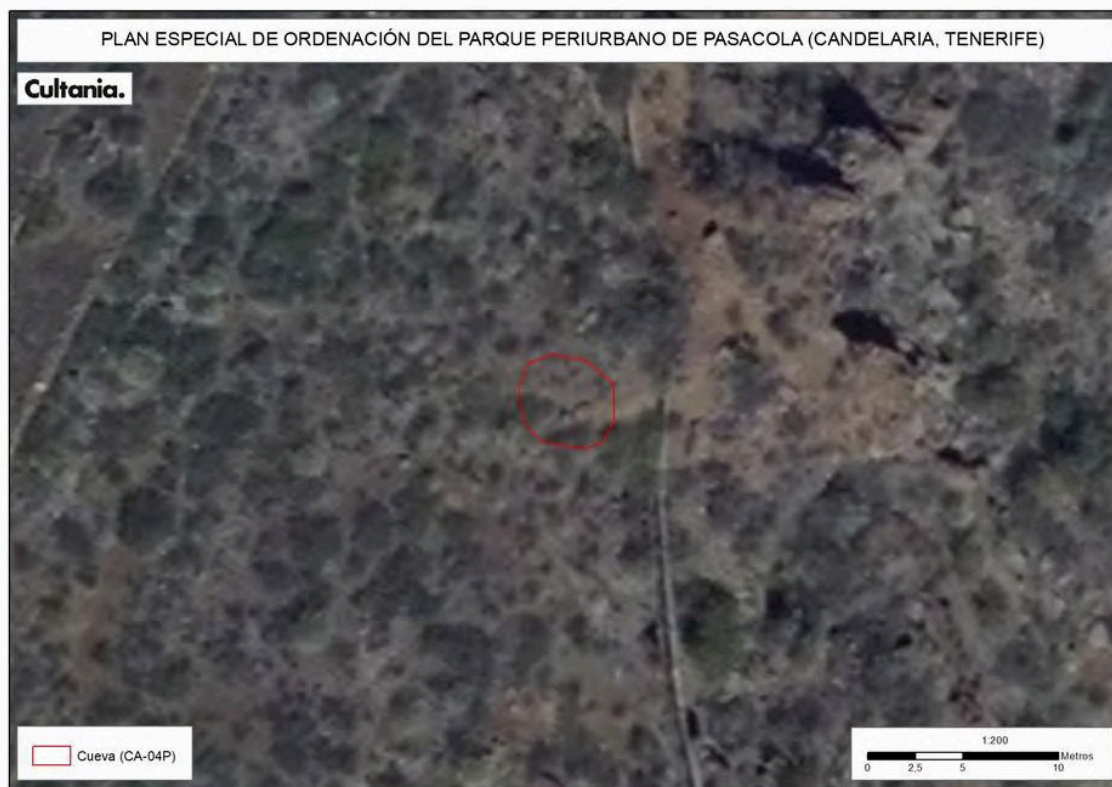
De la misma manera, pero ya más apartado y con una vinculación menor al proceso de trilla, se localiza otro pequeño cejo natural (CA-04P) que hacía las veces de refugio y almacén para las labores agrícolas de la parte baja de Pasacola. Aunque un poco alejado del caserío, debió ser empleado por los vecinos en las diferentes actividades subsistenciales desarrolladas, tal y como se observa en la escasa transformación que ha sufrido. De dimensiones reducidas, se le aplicó un acondicionamiento muy sencillo del interior.

Pequeña cueva natural que aprovecha un afloramiento en la zona sureste de Pasacola

| ID | Código | Tipología | Medidas a aplicar |
|---|---|---|---|
| 04 | CA-04P | Cueva | Acondicionamiento e integración |

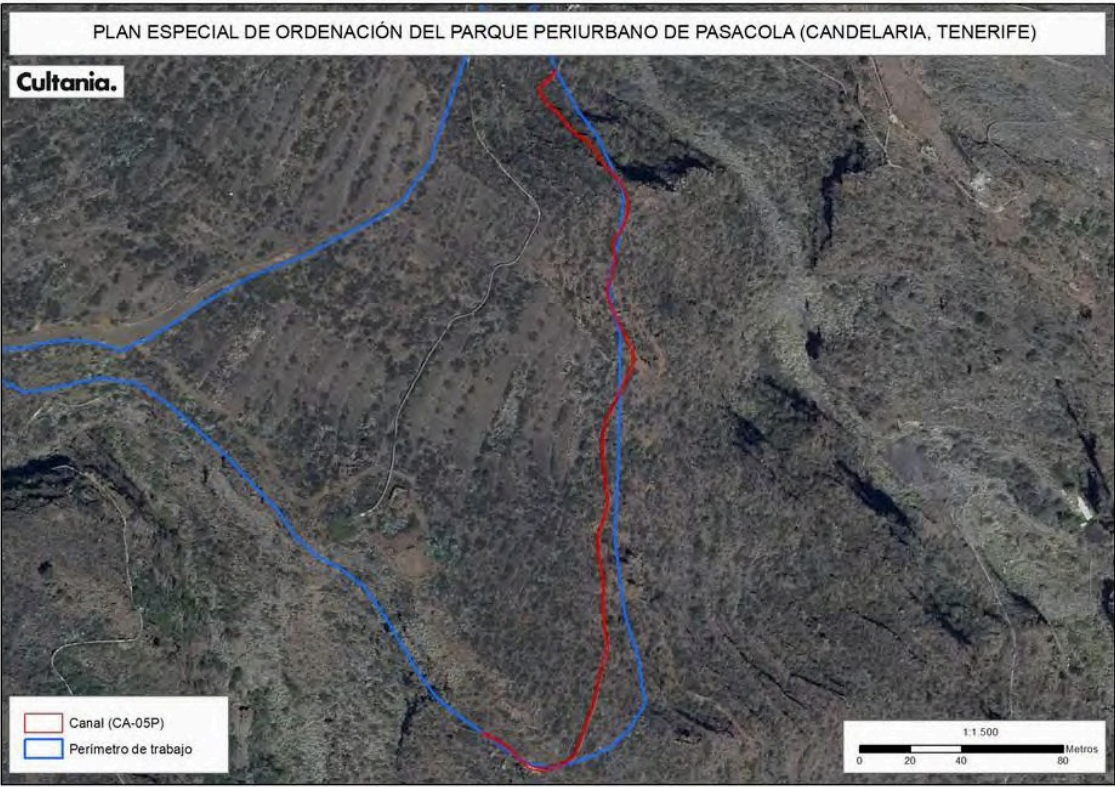
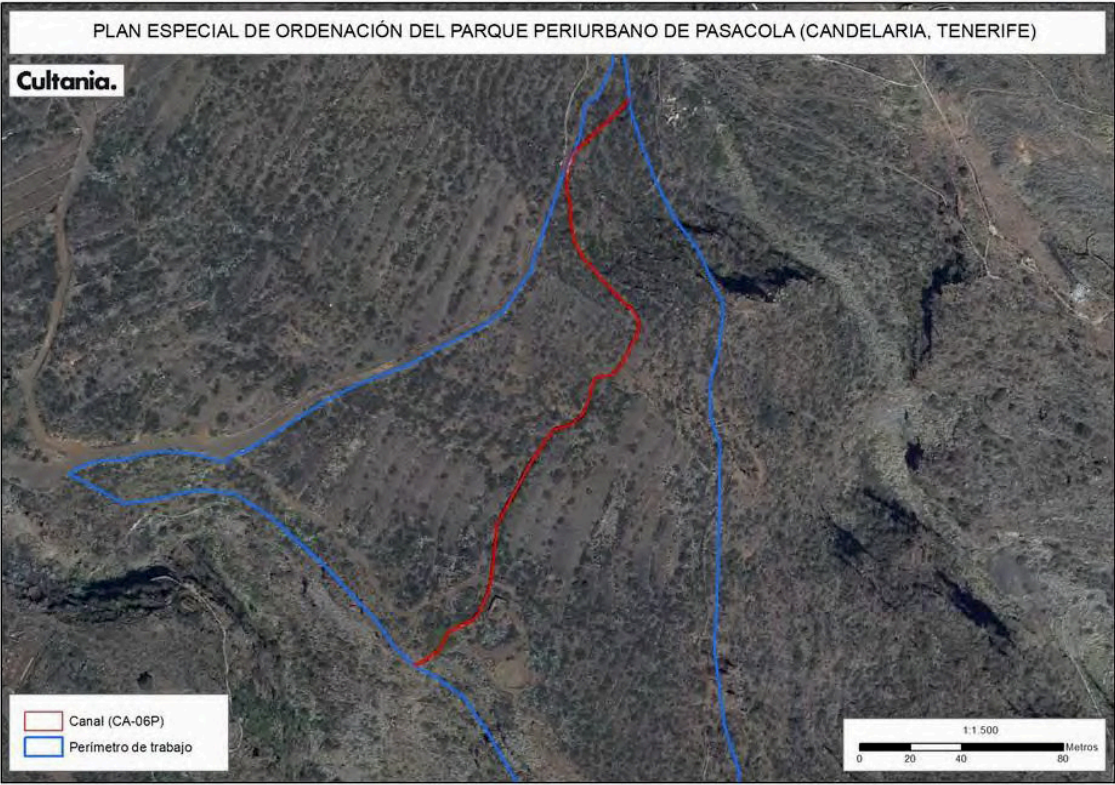
Estrechamente asociada a la labor agrícola y al consumo humano, los canales (CA-05P y CA-06P) que se localizan en la zona son bienes patrimoniales de gran relevancia patrimonial. Estas canalizaciones de agua han sido una infraestructura fundamental para el desarrollo histórico de Tenerife, tanto para el abastecimiento de agua potable como para el riego agrícola, en un territorio definido por la escasez y la irregularidad de recursos hídricos. Aunque muchos de ellos ya no están en uso, siguen perceptibles en el paisaje e ilustran el esfuerzo colectivo, la innovación tecnológica y la importancia del mundo tradicional.

Tramo de canal al sur de Psacola

| ID | Código | Tipología | Medidas a aplicar |
|---|---|---|---|
| 05 | CA-05P | Canal | Acondicionamiento e integración |
| 06 | CA-06P | Canal | Acondicionamiento e integración |

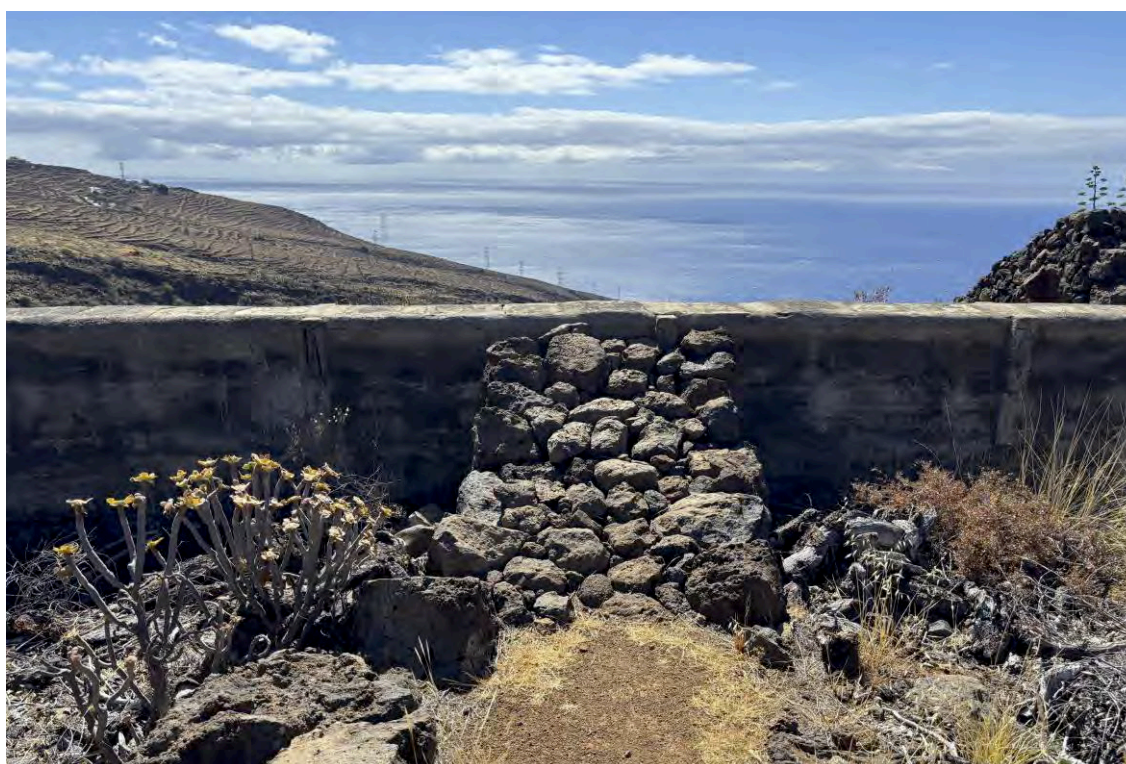
Rampa del sendero que salva el canal a su paso por el caserío de Pasacola

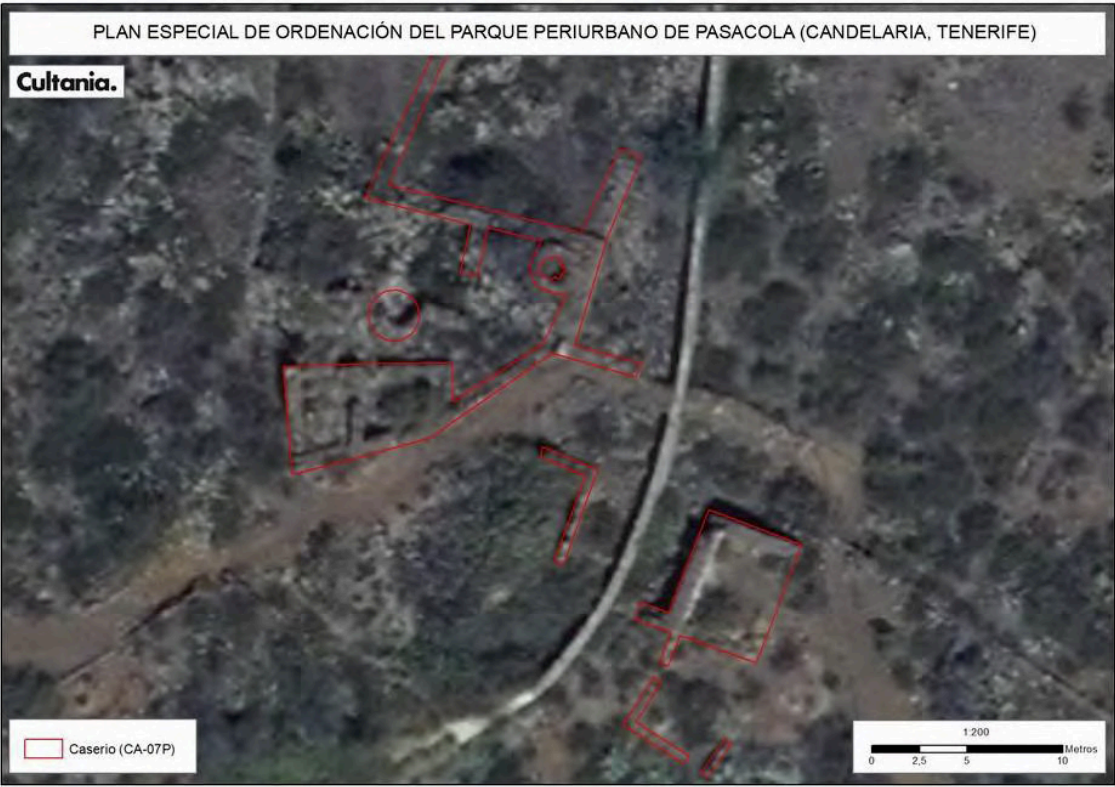
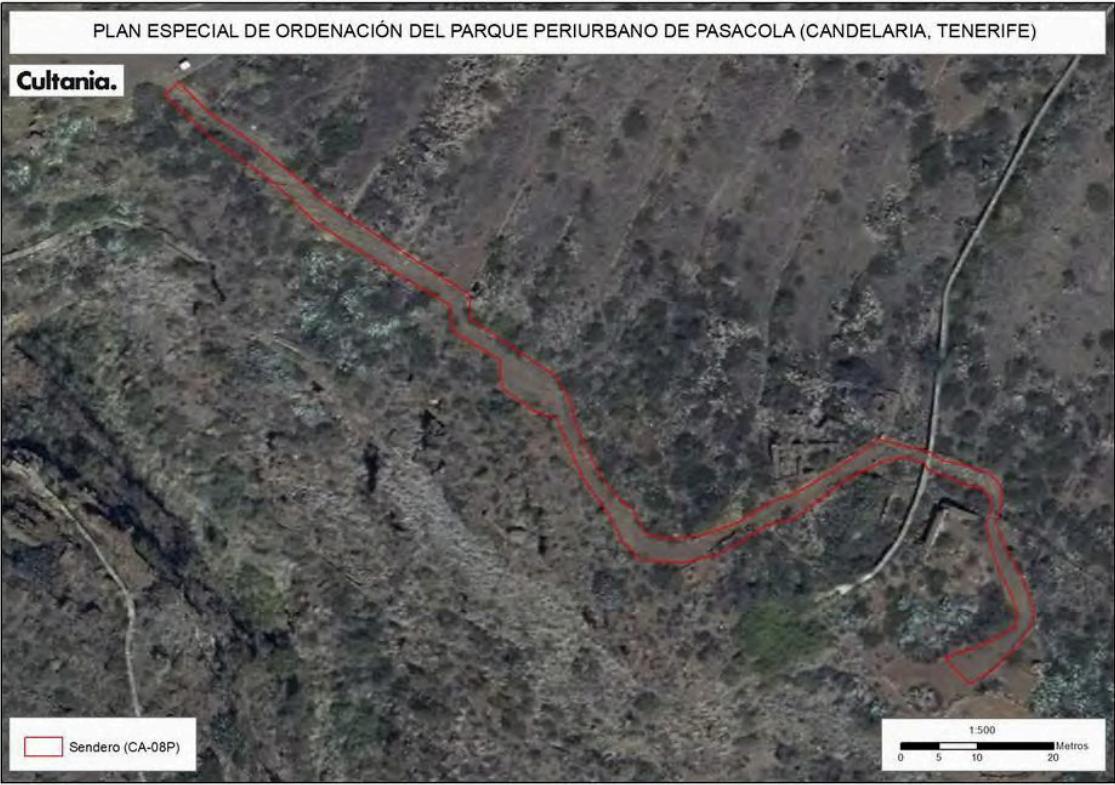
Sin duda, el caserío de Pasacola (CA-07P), junto a su sendero de acceso (CA-08P), son los elementos más singulares de la zona analizada. El conjunto de edificaciones y dependencias, tanto habitacionales como aquellas vinculadas a la agricultura y ganadería, conforma un ejemplo singular de las formas de vida del campesinado tradicional de Tenerife. Pese a su mal estado de conservación, evidenciado en la situación de ruina que muestran todas sus estructuras, sigue reuniendo muchas de las características que reunió este caserío en el pasado

Aunque originariamente el caserío estaba integrado por dos zonas relativamente alejadas en el mismo lomo (Pasacola de Arriba y de Abajo, separados por el antiguo Camino de Candelaria), fue en esta parte baja del núcleo donde se desarrolló un mayor proceso de expansión constructiva, tal y como lo demuestra el número de viviendas y de infraestructuras erigidas. Con una población máxima de 52 habitantes para 1858, debió contar con varias viviendas, de las cuales solo se identifican, con cierta dificultad, cuatro.

| ID | Código | Tipología | Medidas a aplicar |
|---|---|---|---|
| 07 | CA-07P | Caserío | Acondicionamiento e integración |

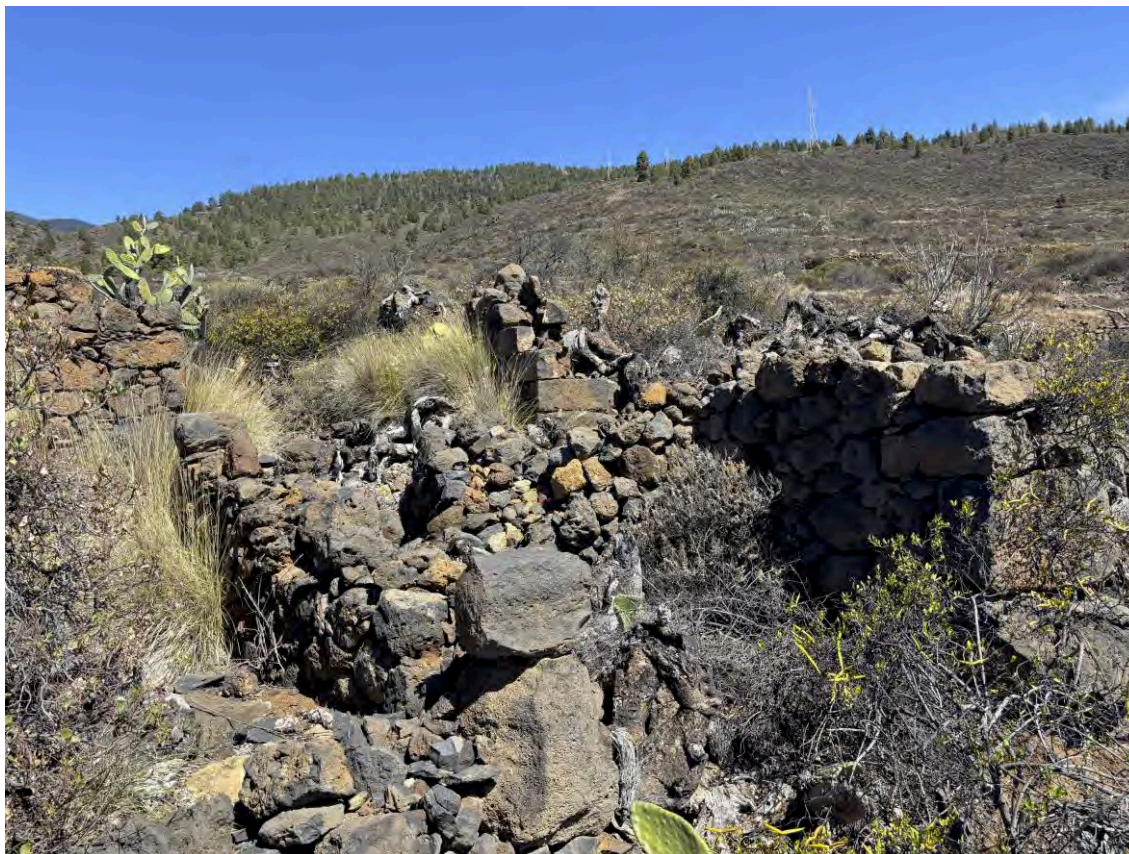
Restos de una de las edificaciones del caserío situadas por encima del canal

Dada la importancia patrimonial que posee el antiguo caserío de Pasacola (CA-07P), y dada su declaración como BIC, resulta necesario insertar las distintas edificaciones existentes en el futuro proyecto sin transformar o reducir sus valores patrimoniales. Aún con las alteraciones y afecciones sufridas, sigue siendo un ejemplo singular de las formas de vida del campesinado tradicional canario y, más concretamente, de los vecinos de Candelaria. Sin entrar a detallar las diferentes medidas que deban aplicarse, en la medida que deben ser especificadas de manera singular por un especialista en conservación y restauración, el conjunto de edificaciones y estructuras asociadas del caserío de Pasacola deben ser protegidas, conservadas y difundidas entre la ciudadanía. La posible restitución parcial de sus bienes, incluyendo su era (CA-02P), cueva (CA-03P) y sendero (CA-08P), deberá ser valorado de forma individualizada, con el visto bueno de los técnicos del Servicio de Patrimonio histórico

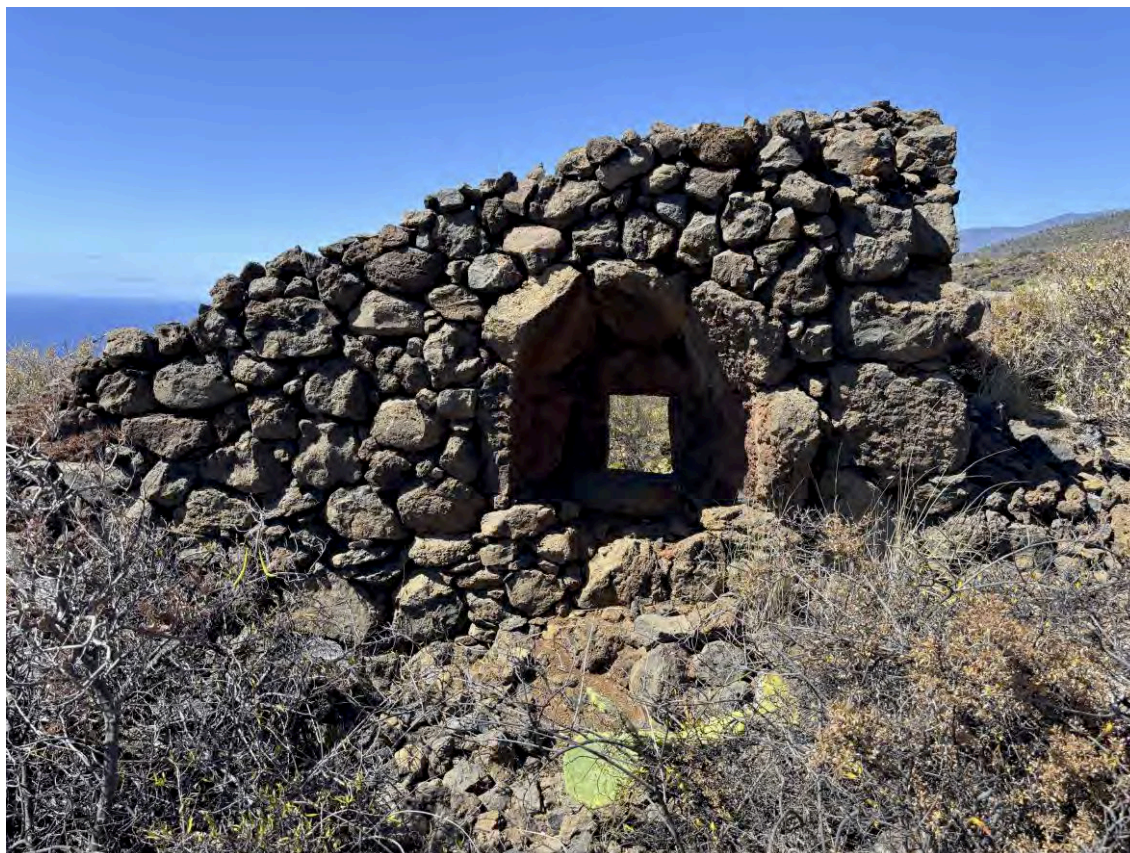
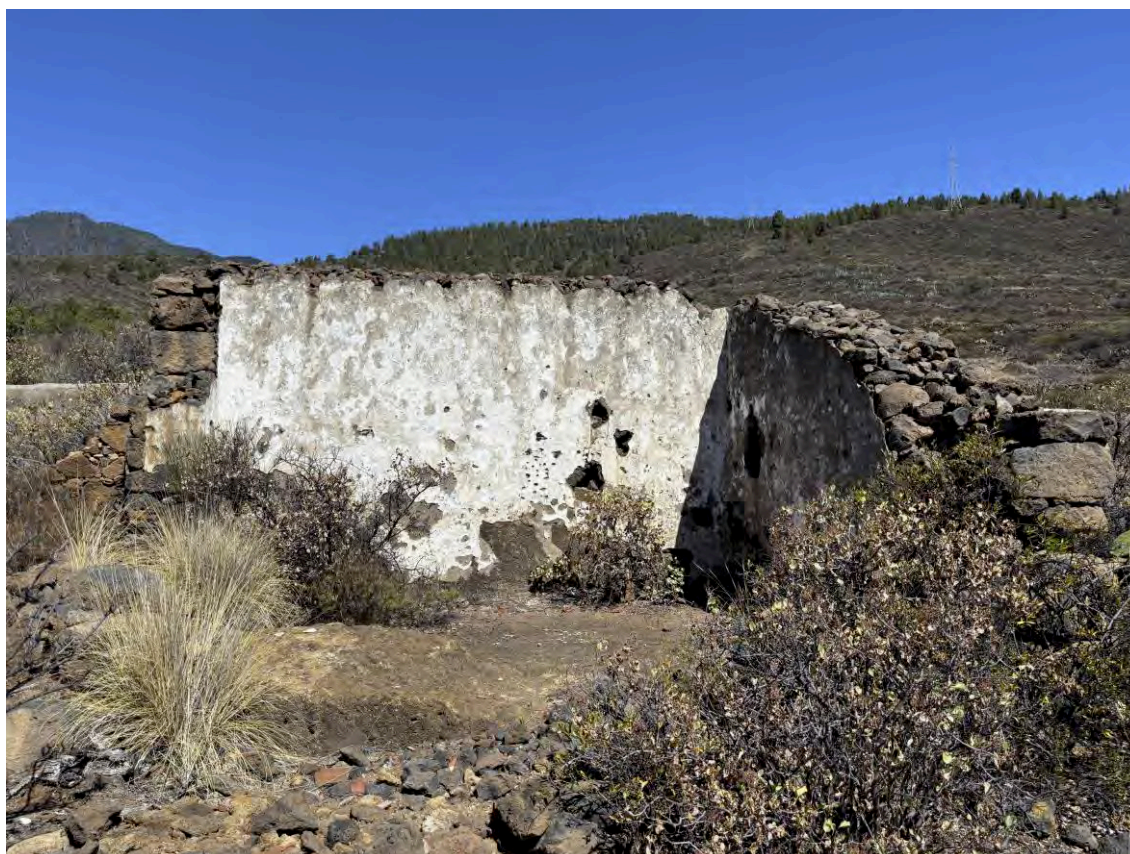
Prácticamente derruidas y cubiertas de vegetación, solo es posible percibir la volumetría de las viviendas a partir de un tramo esquinero de una de ella. Ubicada tras el canal, es la que conserva la impronta del horno y dos lienzos de muro parcialmente encalados.
