# Análisis patrimonial de la zona de Pasacola (Candelaria, Tenerife)

Septiembre de 2025

El objetivo de este estudio se relaciona con la elaboración de la documentación técnica necesaria para el “Plan Especial de Ordenación del Parque Periurbano de Pasacola (T. M de Candelaria)”, por lo cual se ha realizado una Prospección Arqueológica Superficial sin recogida de material (autorizada por Resolución nº 415 / 2025 – Tomo 1 - Libro: 2738 de fecha 7 de agosto de 2025 de la Dirección General de Cultura y Patrimonio Cultural del Gobierno de Canarias) en todos los sectores con el fin de recopilar la información de campo necesaria para evaluar el tipo y características del impacto del proyecto.

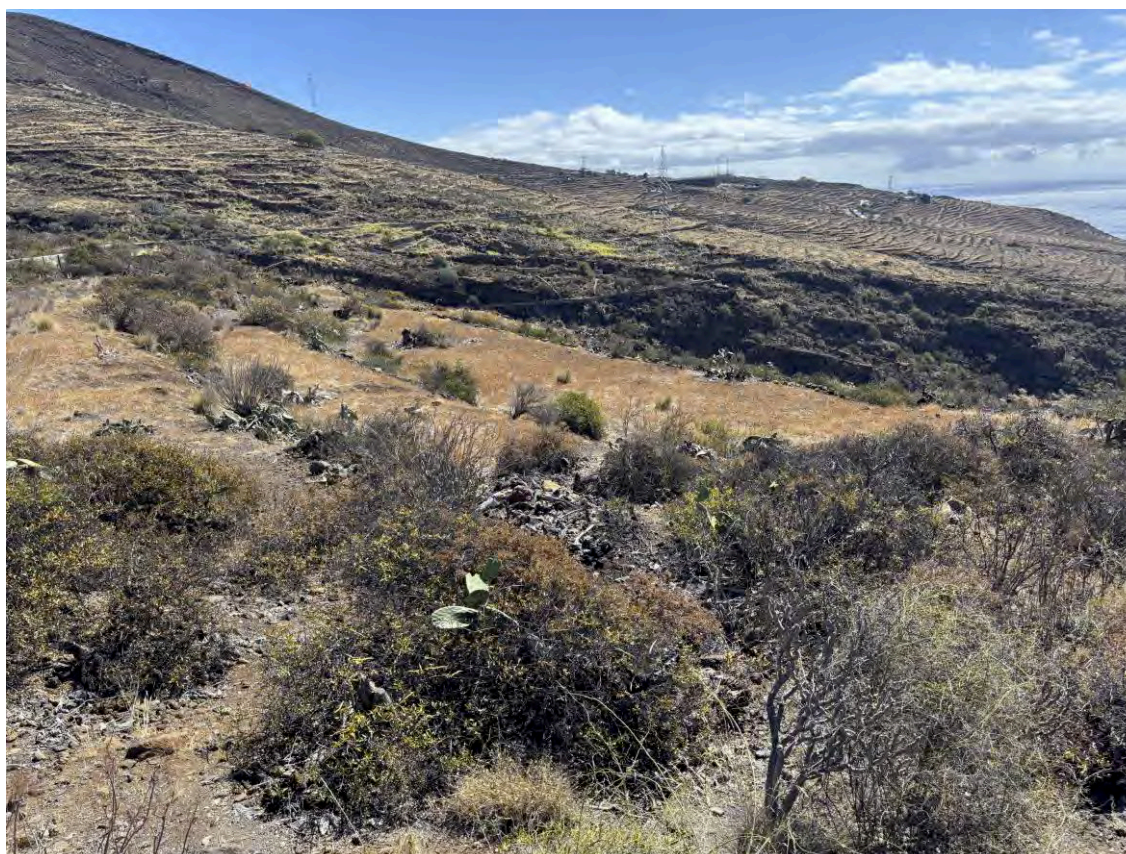
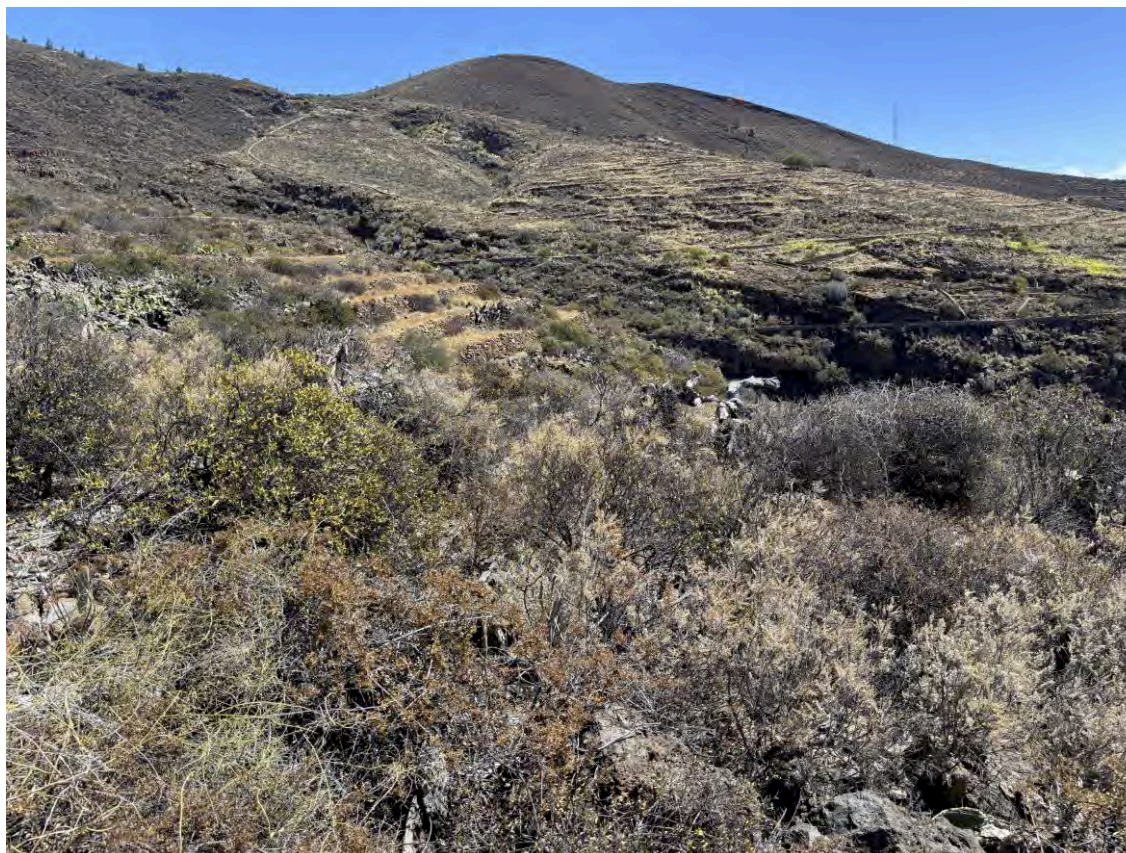
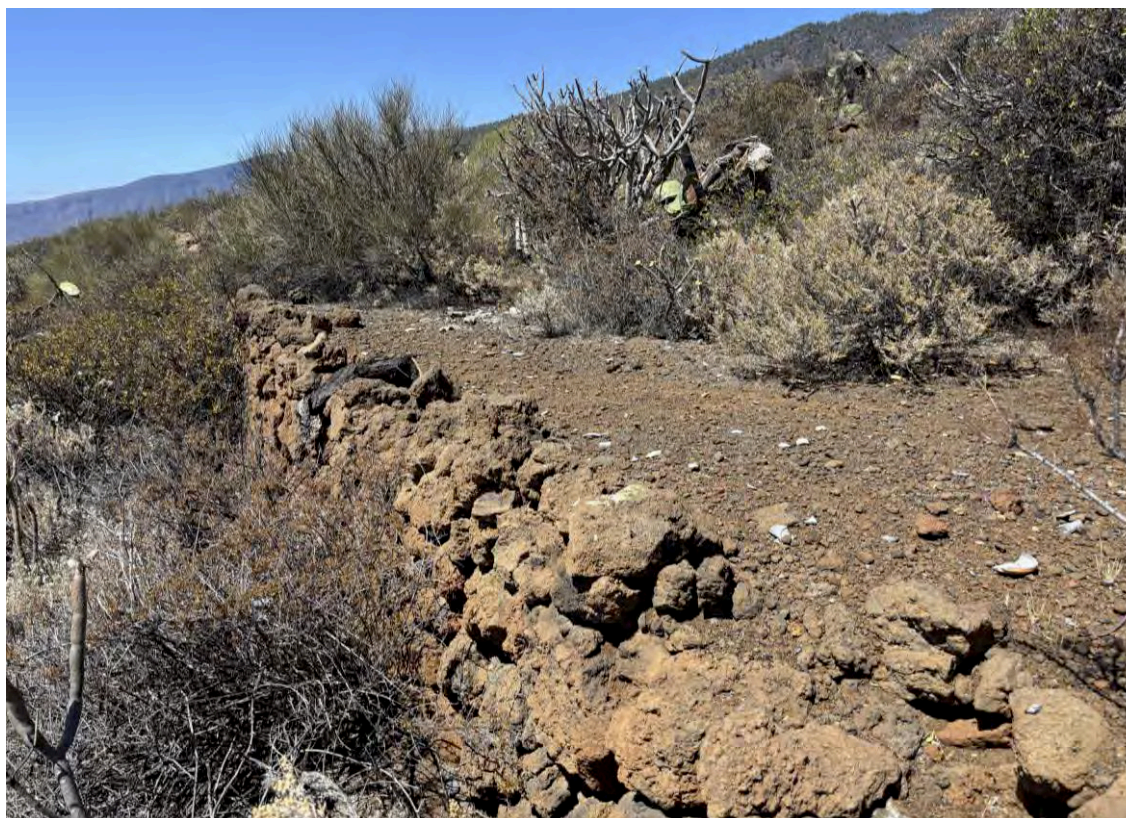
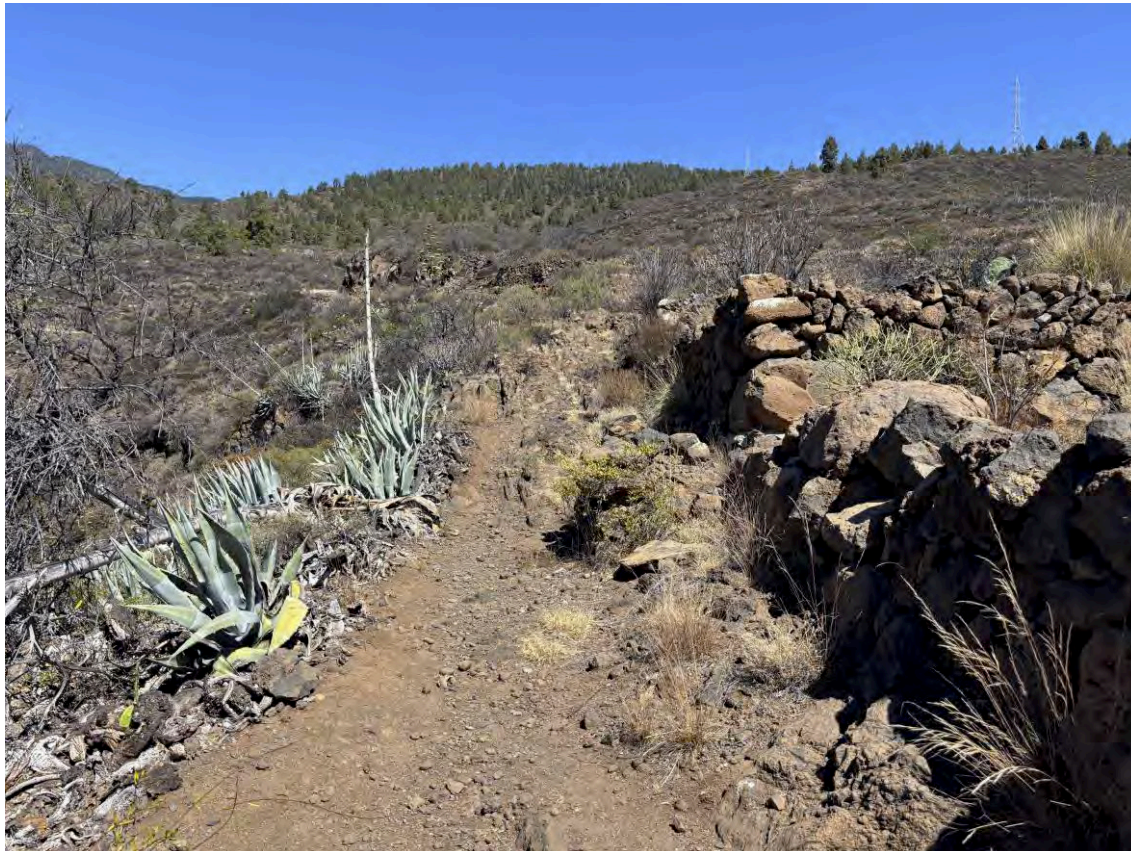
Finalmente, y como elemento patrimonial que articula y da sentido al paisaje histórico, debe destacarse el conjunto de abancalamientos que se despliega a lo largo de todo el perímetro de Pasacola (CA-09P). Representan un logrado ejemplo de adaptación al entorno por parte de las poblaciones isleñas a través del trabajo de la piedra, con el fin de transformar los terrenos y explotarlos agrícolaemente.

En Canarias, los bancales consisten en terrazas artificiales creadas sobre laderas de muy diversas pendientes, mediante muros de piedra seca, es decir, sin el uso de aglomerantes, utilizando piedras del entorno (ya fuese de toba o basalto) apiladas con la ayuda de piedras más pequeñas para estabilizar. Los muros suelen tener entre 1 y 2 metros de altura y un espesor de aproximadamente 1 metro. Normalmente, aunque en el caso analizado varía significativamente, las piedras más voluminosas tienden a colocarse en la base y su tamaño va disminuyendo a medida que aumenta la altura del muro, con el fin de generar estabilidad y trabazón entre las piezas. Las superficies resultantes son planas o ligeramente inclinadas, permitiendo el cultivo en suelos que de otra manera serían improductivos debido a la pendiente o las irregularidades rocosas del entorno.

El conjunto de bancales situados a lo largo de toda la ladera de Pasacola constituyen un ejemplo muy singular de este tipo de construcciones agrícolas, mostrando un valor patrimonial muy relevante. Se extienden a lo largo de toda la pendiente, aunque en diferentes sectores se observan cambios que responden a los diferentes momentos históricos en los que se levantaron. Por ello se han distinguido aquellos sectores cuya antigüedad y relevancia es alta, media o baja, valorándose además su tipología constructiva, monumentalidad y estado de conservación.

| ID | Código | Tipología | Medidas a aplicar |
|---|---|---|---|
| 09 | CA-09P | Bancales | Acondicionamiento e integración |
